既存砂防堰堤の補強事例と設計時における留意点について

株式会社 日進コンサルタント ○森川 智 野村 雅俊

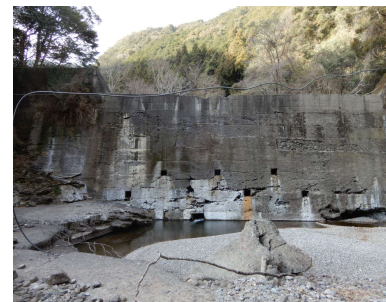
図1 富田川砂防堰堤

業務対象は二級河川富田川本川に整備された砂防堰堤（堤高 13.7m、堤長 47.2m、天端幅 2.40m、貯砂量 67,600m³、表法 1:0.2、裏法 1:0.4、水通し底幅 26.1m、袖高 2.50m、袖小口勾配 1:0.5、満砂 図1参照）であり、航空写真や砂防設備台帳等によると昭和30年代初頭に整備されたものであると思われる。当該堰堤は河川区域上流端に位置しており、当時荒廃した富田川上流域からの流出土砂を調節する機能を有する砂防堰堤で、富田川砂防基本計画上、基幹堰堤に位置づけられる砂防設備であると推定される。事業区間の流域概要は、流域面積 31.91km²、流路延長 13.02km、平均流路勾配 1/15.5 の急峻な地形を呈し、四万十帯の砂岩泥岩互層の地質で構成され、流域の大半はスギ、ヒノキの植林で覆われている。

補強設計に際して、雨量や流量等が不十分なデータにより設計された砂防堰堤と考えられたため、まず本堤の水通し部の断面検討を行った。現状の水通し断面を現在の県の確率降雨強度式を基にマニング式にて算定したところ、約60年確率の断面を有することが判明した。河川砂防技術基準では原則として100年確率と定められているが、水通しの改良に係る費用と時間、富田川の河川改修規模が60年確率であること等から、今回の補強では水通しの改良は見送ることとした。次に現地調査結果および設備台帳等から堰堤断面の安定計算の照査を行ったところ、当該堰堤では水通し満水位の洪水に対して転倒、滑動および堤体の内部応力において不安定となることが判明した。このため、腹付けによる堰堤断面を増大する工法の検討を行ったが、土地利用の制約や施工に係る諸条件（作業効率、仮設工の手戻り、作業の安全性）等から腹付けによる断面増大が非効率な工法であると判断した。断面増大以外の

補強工法を検討した結果、建設技術審査証明（砂防技術）を受けている砂防堰堤補強アンカー工法を採用することとした。補強アンカー工法を図2に示す。なお堤冠部の摩耗が著しく補強が必要であったため、初期投資は高価であるがライフサイクルコストを考慮してラバースチール工法を採用した。
