砂防施設における水叩きの摩耗過程とその要因の一考察

国立研究開発法人土木研究所 ○松永隆正, 菅野拓矢, 高木将行, 伊藤誠記*

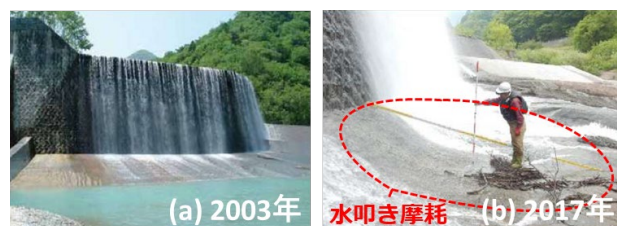
栃木県の門森沢砂防堰堤は、1961年に流域面積約18.4km²、河床勾配約2°の掃流区間に設置され、堤高は13.2m、水叩き厚さは1.7mである。水叩き摩耗深の経年変化および年最大時間雨量を図1に示す。定期点検によると2003年時点で水叩き全体が約5~20mm摩耗していることが確認され(写真1a)、その後は経年的に摩耗が進行し、2017年には摩耗深は約0.5mに達した(写真1b)。年あたりの摩耗深は最大0.1m程度で、全体として長期間に少しずつ摩耗が進行していた。点検成果から2018年

に、水叩きに土砂堆積が確認されており、それ以降、摩耗深は変化していない。また、水叩き摩耗は本体から約5mの範囲で、水叩き全体で生じていた(写真1b)。点検期間において生じた年最大時間雨量は40mm、確率年は約16年であった。点検成果から堆砂数における最大礫径は数十cm程度であることが確認できた。また、年最大時間雨量にかかわらず概ね一定の速度で水叩き摩耗が進行していた。長い期間をかけて徐々に摩耗が進行していることから、水叩き摩耗の要因は、比較的小規模な出水に含まれる砂礫によるものと考えられた。

写真1 a, b 門森沢砂防堰堤における2003, 2017年度点検時の水叩きの様子

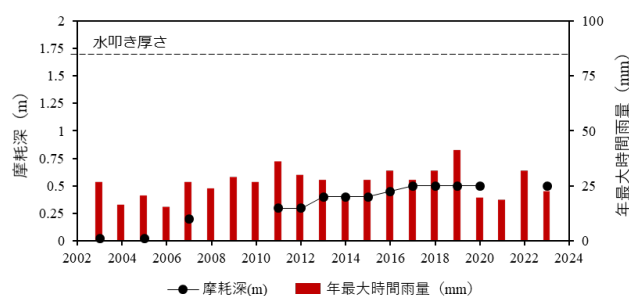
図1 門森沢砂防堰堤における水叩き摩耗深の経年変化と年最大時間雨量

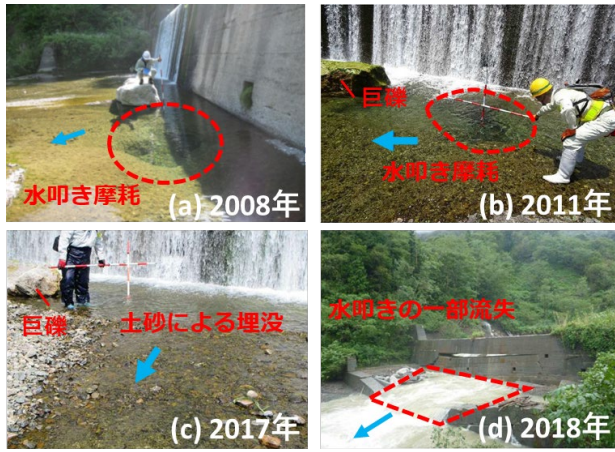
岐阜県のナンノ谷砂防ダム3号は、1964年に流域面積約36.1km²、河床勾配約2°の掃流区間に設置され、堤高は7m、水叩き厚さは1mである。水叩き摩耗の経年変化および年最大時間雨量を図2に示す。定期点検によると2008年時点で深さ約0.4mの水叩き摩耗が確認され、その範囲は本体から約0.5mから約2mであった(写真2a)。2011年に深さ0.5mの急激な損傷が生じ、水叩きを貫通した(写真2b)。その後は土砂堆積(写真2c)が生じた

写真 2 a~d ナンノ谷砂防ダム 3 号における 2003, 2011, 2017, 2018 年度点検時の水叩きの様子

がらも基礎地盤の洗掘深は増大し、2018 年に水叩きが大きく陥没・一部流失し、基礎地盤の流出は本堤部に及び、本堤の沈下が確認された（写真 2d）。水叩きが貫通した 2012 年以前に顕著な降雨は発生しておらず、2008~2012 年の年最大時間雨量は 39mm、確率年は約 4 年であった。

2012 年に水叩きの破損が急激に進行した理由は不明であるが、堰堤はナンノ谷崩壊地に隣接し、水叩きには長径 1m を超える巨礫が存在したことから、巨礫の衝突による影響などが考えられた。

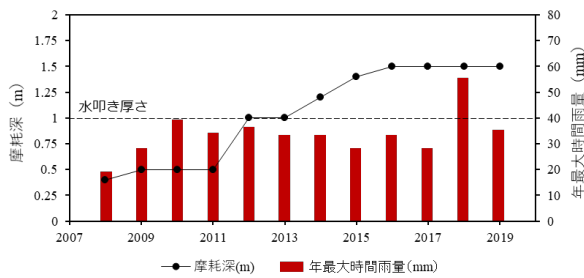
図 2 ナンノ谷砂防ダム 3 号における砂防水叩き摩耗深の経年変化と年最大時間雨量

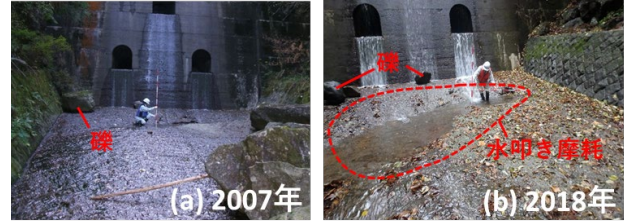
愛媛県の高智谷堰堤は、1965 年に流域面積約 1.5km²、河床勾配約 11° の土石流区間に設置され、堤高は 10.5m、水叩き厚さは 1m である。水叩き摩耗深の経年変化および年最大時間雨量を図 3 に示す。定期点検によると 2007 年時点で深さ約 0.4m の摩耗が確認され（写真 3a）、その後 2017 年までは摩耗深に変化はなく、2018 年に約 0.7m に達した（写真 3b）。点検期間内の年最大時間雨量は 2018 年の摩耗進行直前に発生し、68mm/h、確率年は約 20 年であった。点検成果から堆砂敷において最大礫径 1m 程

写真 3 a, b 高智谷堰堤における 2007, 2018 年度点検時の水叩きの様子

度の礫が堆積していることが確認できた。これらのことから、水叩き摩耗の要因は、門森沢とは対照的に、豪雨時の土石流など中小出水では発生しない土砂移動に伴う礫の衝突の可能性が考えられた。

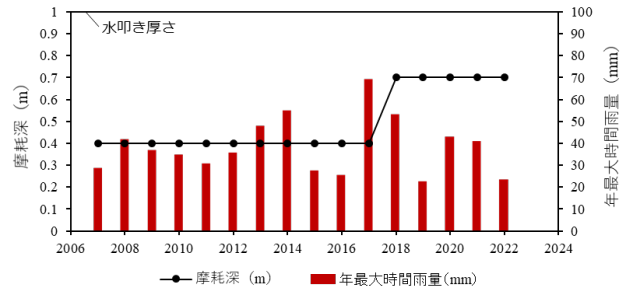
図 3 高智谷堰堤における水叩き摩耗深の経年変化と年最大時間雨量
