酸性急流河川（ヌッカクシフラノ川）における護床ブロックの連結金具についての考察

上富良野町建設水道課 菊地敏, 辻秀人, 小林悠里
 (一財) 砂防・地すべり技術センター ○今井 陽宏^{※1}, 深見文哉, 後藤智和,
 杉山貴徳, 五十嵐勇気

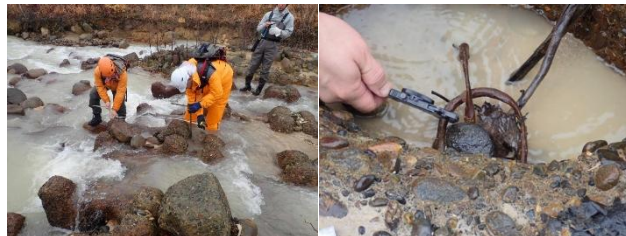
上富良野演習場内（以下、「演習場内」という。）を流れるヌッカクシフラノ川（以下、「本川」という。）は、十勝岳を源とし、常時酸性水が流れ、洪水時の土砂移動も活発な酸性急流河川であるという河川特性を有している。本川に設置されている土砂流出対策施設（床固工、帯工等）は劣化、損傷が著しい施設（写真-1）が多く、上記の河川特性が大きく影響していることが考えられている。

写真-1 連結金具の腐食状況

試験施工から第1回調査までに約11ヶ月の期間が経過しており、一般鋼を用いたフック及びシャックルは初期鉄筋径の19mmから2.5~3.6mm細くなっていることが確認された。またステンレス鋼を用いた連結金具については、初期鉄筋径からの減少は確認されていない。

今回実施した調査期間中には、連結金具に変状を及ぼすような規模の出水は確認されていないと考えられ、酸性河川による化学的要因が大きい可能性が考えられた。

酸性河川における連結金具には、ステンレス鋼を適用することで一定の耐腐食性を確保できることが確認された。

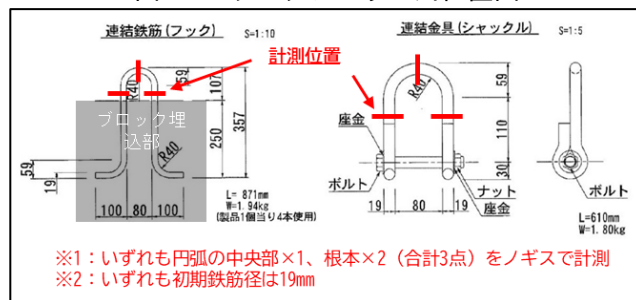
図-2 連結金具の形状及び計測位置

連結金具の計測位置は図-2 に示すとおりである。
