集水井工及び横ボーリング工における集水管の変状レベル評価基準の事例

応用地質株式会社 山本望・瀬戸秀治

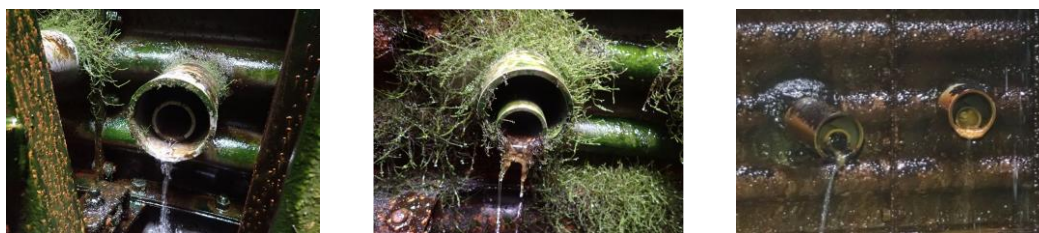
図1 閉塞レベルの事例

閉塞レベル1(閉塞なし)の例 閉塞レベル2(閉塞25%未満)の例 閉塞レベル3(閉塞25%以上)の例

- ・閉塞レベル1：閉塞物なし
- ・閉塞レベル2：孔口の25%未満が閉塞
- ・閉塞レベル3：孔口の25%以上が閉塞
