## 自然斜面に施工された旧タイプグラウンドアンカー工の点検事例と荷重低下メカニズムの推察

大日本ダイヤコンサルタント株式会社  
兵庫県神戸県民センター六甲治山事務所  
大日本ダイヤコンサルタント株式会社

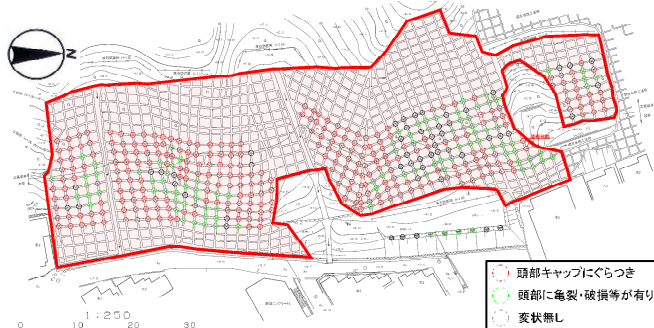
図3 頭部外観調査結果図

頭部外観調査結果を図 3 に示す。調査の結果、頭部コンクリートキャップが浮いてぐらつき、緊張力が作用していないアンカー（写真 1 参照）が全体の約 70% 確認された。そのほか、受圧体である法砕工は亀裂や浮き（写真 2 参照）などが確認され、地盤と密着していない状況であった。頭部露出調査や頭部背面調査では、鋼材や支圧板の腐食が著しく発生している状況であった。また、頭部背面付近の孔内には土砂が混入しており、降雨時にアンカー周囲に水が浸入している痕跡があった。防錆テープの油分も消失していたことから、鋼材は腐食が進行する環境であった。

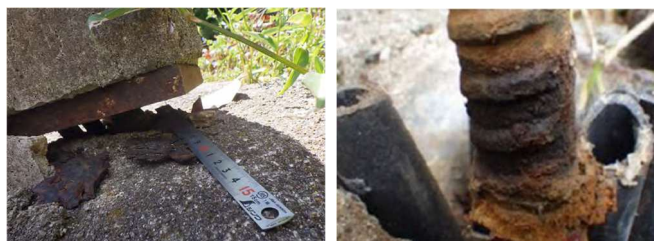
写真1 アンカーの変状写真

一連の調査結果から、旧タイプアンカーの大部分は頭部コンクリートキャップが浮いて緊張力が作用していない、もしくは緊張力が低下した状態であった。一方で、簡易維持性能確認試験の結果から、定着部や鋼材自体は概ね健全であった。したがって、本調査地の旧タイプアンカーは頭部変状が主な原因となり対策機能が低下していると考えられた。

受圧体である法枠工には水切モルタルなどの排水処理がされておらず、枠内に水が溜まる構造であった。法枠下側の地盤が降雨のたびに、乾燥と湿潤を繰り返すことで表土の細粒分が流出し体積収縮して法枠工と地盤との密着度が低下したと想定される。法枠工が地盤から浮いたことで地盤との密着度が低くなり、アンカーに作用する緊張力が徐々に消失し、一体構造で無くなった法枠工が自重で沈下したことで頭部キャップと分離したと考えられる。その後、露出した支圧板や鋼材が雨水にさらされて腐食が進行したと考えられる。

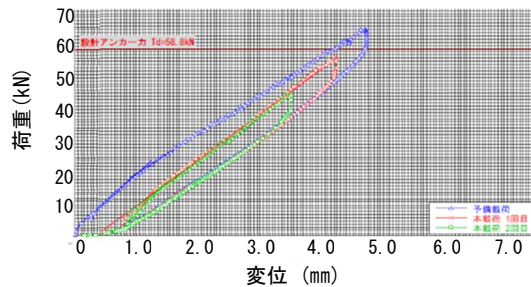
図4 荷重-変位曲線図(旧タイプアンカー)

さらに、荷重-変位曲線の代表例を図4に示す。試験は調査地内で10箇所実施したが、どれも類似した線形を示した。リフトオフ値が不明瞭な線形であり、これは軸線の偏芯や受圧体の浮きなどの影響から荷重が正常に伝達されていないためと考えられる。
