令和6年能登半島地震及び奥能登豪雨を受けた地山補強土工の健全性診断

ロープネット・ロックボルト併用工法研究会 ○鏡原聖史・寺岡克己・川上博行
村上恭通・杉田光央・岡崎敬佑
兵庫県農林水産部治山課 片岡 誠

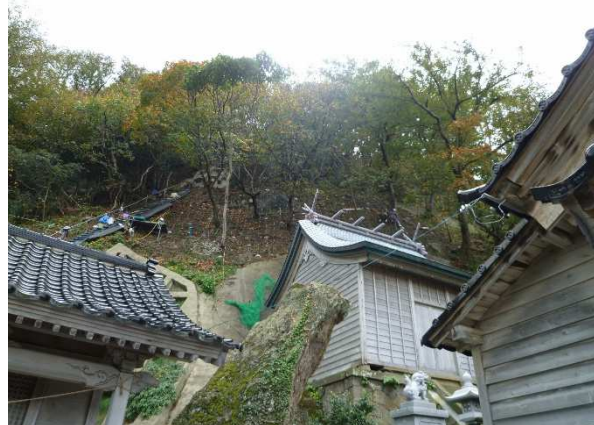
調査地の斜面では斜面对策が実施されており、神社背後の急傾斜地には吹付工、その上部の自然斜面には地山補強土工および一部で法枠アンカー工が施工されている。このうち地山補強土工については、鉄筋挿入工(2m千鳥配置, D19, L=2.5m, 削孔径90mm), 支圧板(φ300), ワイヤー(φ8), メッシュ(間隔0.5m)を組み合わせた構造となっている。

図2 施工時の状況(2012年)

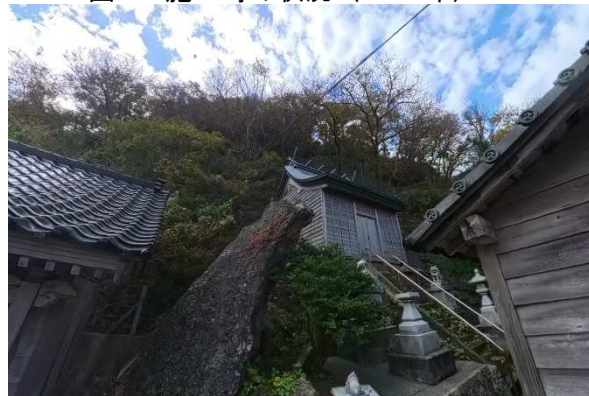
図3 現地状況(2024年11月15日)

地震発生後の2024年9月10日に、現地の状況を確認した。斜面下部からの目視点検の結果、斜面内に新たな裸地や顕著な土砂流出は認められず、地震動による大規模な変状は発生していないことを確認した。さらに、奥能登豪雨後の2025年11月15日に詳細な現地点検を実施した(図3参照)。本点検では目視による変状確認に加え、ボルト頭部間隔の計測を行い、斜面変形に伴う異常の有無を調査した。調査地における鉄筋挿入工の配置は、既存樹木や浮石・転石といった障害物を回避し、現地の地形に追従させるための「非定型配置」が採用されていた。このため、標準的な4m間隔での定点計測は困難であったが、目視点検においてネットの破断や緩みは一切確認されず、部材が健全に機能している状態であることを確認した。

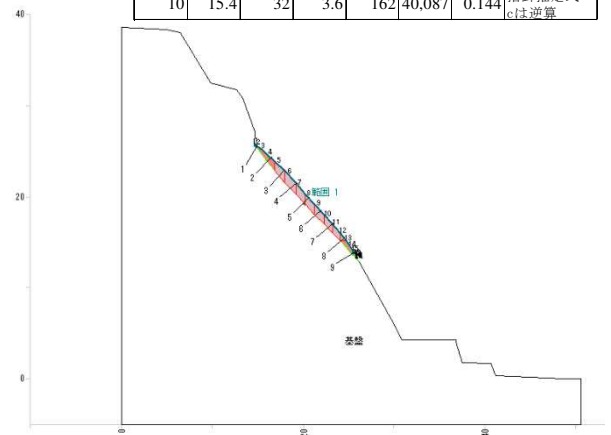
既往の図面資料に基づき、地震動および豪雨に対する当該斜面の安定性照査を実施した。検証にあたっては、ロープネット・ロックボルト併用工法設計・施工指針(案)⁶⁾(以降、指針と呼ぶ)に準拠した。解析に用いる地形形状、表層土層の分布、および対策工の配置については、既往資料の図面をトレースすることで再現した(図4参照)。表層土の地盤物性値については、現地の状況から細粒分を含む砂質土と評価し、指針に示されるNd値5~10程度を想定して検討を行った。なお、基盤岩については周辺に露岩が確認されることから、崩壊は発生しないものと仮定した。また、表土層の粘着力については、設計時の地形および土層条件において目立った変状が確認されていなかったことから、現状の安全率(対策していない状態)をFs=1.0と仮定し、逆算により算出した値を用いた。地震時照査における外力条件は、前述の観測記録に基づき、最大加速度786.7galを採用した。これを指針に従い、水平震度kh($kh = \alpha \max \times 0.65/G$)に換算した結果、kh=0.511とした。図5に、地震時におけるすべりひずみおよびせん断ひずみの算出結果を示す。解析の結果、最大水平震度0.511が作用した場合においても、すべりひずみおよびせん断ひずみ共に許容値(それぞれ10%, 5%)を下回っており、局所的な破壊に至るひずみレベルではないことが確認された。表土層厚を考慮した変形量(層厚×ひずみ)は最大で30mm程度と推定されるが、致命的な崩壊に至る変形が生じることはなく、健全な状態を維持していると判断される。さらに、豪雨時の安定性検討として、地下水位が地表面まで上昇した飽和状態を仮定して安全率を算出した。その結果、安全率は1.0以上を確保していることが確認できた。以上の結果、現地で目立った土砂移動がなかったこととも整合的であった。

図4 検証断面ならびに物性値等

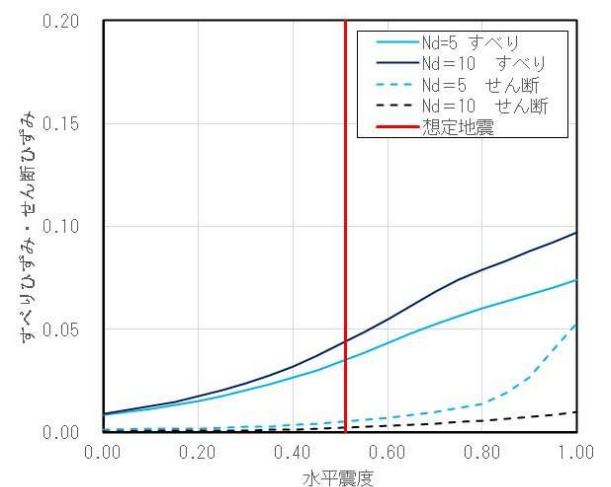
図5 水平震度とすべりひずみ・せん断ひずみ
