河道閉塞応急対策施設の被災事例収集に基づく損傷要因分析

○高原晃宙^{*1}, 山口柊生^{*2}, 海原荘一^{*3}, 郷司航平^{*3}, 鈴木啓介^{*1}, 桜井亘^{*2}, 判田乾一^{*1}

^{*1}国土技術政策総合研究所/大規模土砂災害対策技術センター, ^{*2}国土技術政策総合研究所, ^{*3}エイト日本技術開発

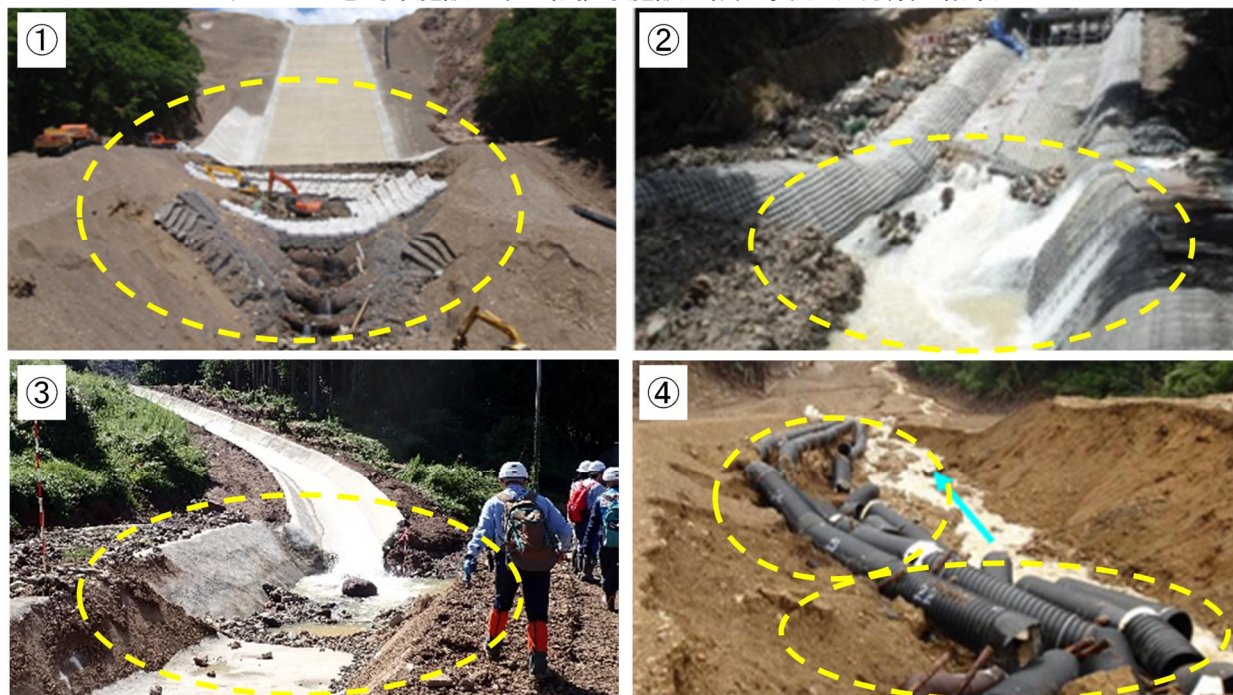
図-1 応急対策施設のうち仮排水施設の被災事例 (4分類の結果)

応急対策施設のうち、被災事例の中で最も多かったのは仮排水施設の被災であった。これらは、①仮排水路の侵食・流失(図-1①)、②湧水による仮排水路の変状(図-1②)、③仮排水路への土砂流入による損傷(図-1③)、④仮排水暗渠管への土砂・流木流入(図-1④)、の4つに分類された。次に、各分類における被災発生の過程について考察する。①豪雨に伴う出水によりシュート部(斜路部)で流速が増大し、仮排水路の侵食や排水路法尻下端部の侵食が進行して損傷に至ったことや仮排水路の計画規模以上の出水により溢水しそれに伴う侵食・損傷に至ったこと、②豪雨による湛水池水位の上昇に伴い多量の湧水が発生し、水圧による護岸工の持ち上げ(アップリフト)と仮排水路周辺の土砂が侵食された結果、護岸工が破壊されたこと、③豪雨により仮排水路周辺が侵食され、それに伴って流出した土砂が仮排水路内に流入することで排水路が損傷したこと、④出水時における呑口周辺への土砂の埋塞や流木の集積による呑口が閉塞したことが考えられた。図-1④では、仮排水路暗渠管の流下能力が不十分となり、溢水により管周辺が侵食され、暗渠管自体が破損したと考えられた。
