天竜川上流域で実施した流砂量観測における工夫 —観測の長期安定化対応—

国土交通省中部地方整備局 天竜川上流河川事務所 吉田桂治^{※1}、岡本明^{※2}、小澤朋晃、室井亮人^{※3}
株式会社コルバック ○吉村暢也、遠藤哲雄
株式会社建設技術研究所 家田泰弘、井内拓馬、清野真義、中西宏彰、近藤 圭悟
(^{※1} 現：一財団法人砂防フロンティア整備推進機構 ^{※2} 現：長野県駒ヶ根市 ^{※3} 現：浜松河川国道事務所)

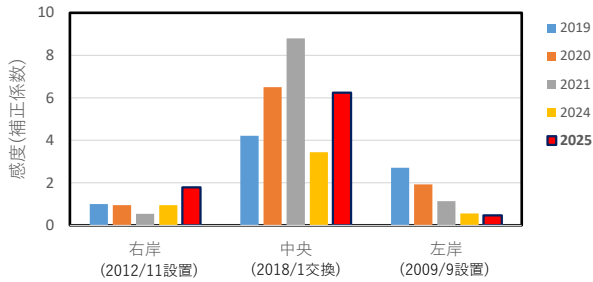
図-2 与田切川パイプ型ハイドロフォンの感度

図-2 に与田切川のパイプ型ハイドロフォンのセンサー感度の変遷を示す。同箇所では横断方向 3 箇所で観測を行っており、中央については若干変形による感度上昇が認められ、左岸側については設置から 16 年が経過しており年々感度低下が生じている状況にある。

ハイドロフォンは性能劣化が生じるので、定期的に簡易打撃試験を実施してセンサー感度を求めて、校正係数の見直しを行うことで観測精度確保に努めた。

現在は、センサー感度の変化傾向を把握するために短い間隔で簡易打撃試験を実施しているが、今後は試験実施間隔の決定やハイドロフォン交換の判断方法について検討する必要がある。また、濁度計についても宮ヶ瀬箇所において 10 年が経過した時点で濁度計校正試験を実施して校正係数の見直しを行った。

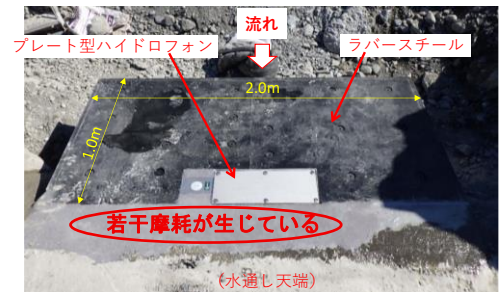
図-6 ラバースチール

ハイドロフォンの周辺摩耗対策である。設置後の状況（生田箇所約 3 年経過）は、ラバースチール本体への損傷は生じておらず摩耗強度は有しているものとする。ただし、直下のコンクリート箇所若干摩耗が生じており、今後対応が必要となる可能性がある。また、維持管理または改良案検討のために効果の追跡調査が必要と考える。
