流砂水文観測の長期安定化に向けた故障実態の分析と改善事例

国土技術政策総合研究所 赤澤史顕、海老原友基、鈴木啓介  
株式会社コルバック 吉村暢也、○張成美

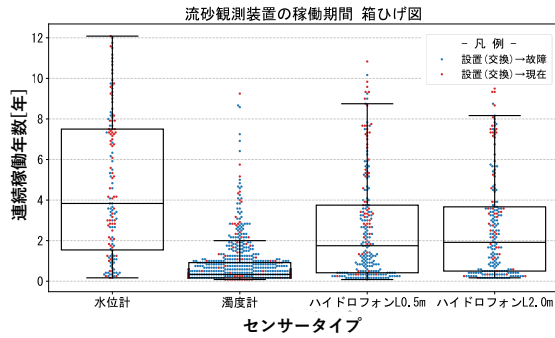
図-2 観測装置の連続稼働年数

各観測装置の連続稼働年数を箱ひげ図として図-2に示す。同図の四分位範囲(25%~75%)をみると、連続稼働期間は、水位計が1.5~7.5年、濁度計が0.4~0.9年、ハイドロフォンが0.5~4年であった。特に、濁度計については、連続稼働期間が短い傾向となっており、今後対策が必要と考える。

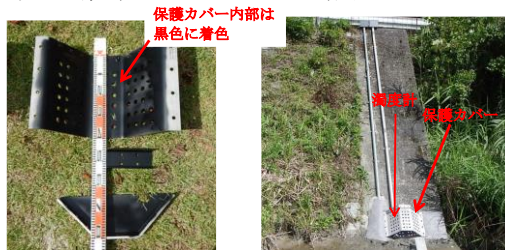
図-3 濁度計保護カバーの事例\*2)

特に濁度計については、太陽光や障害物の影響によって異常値を出力することがある。また流砂外力によって水位計・濁度計が損傷したケースもある。

工夫事例としては、保護カバーを設置して太陽光や流砂外力に対応している事例が複数ある(図-3 など)。また、濁度計の設置向きを変更するだけで太陽光の影響に対して効果があった事例も報告されている。

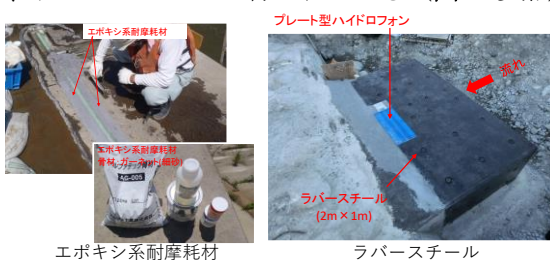
図-4 耐摩耗対策の事例

ハイドロフォン周辺の摩耗が進行することにより、機器の損傷やセンサー感度の変化が生じるので、摩耗対策を実施している事例が複数ある。

対策としては、堤冠コンクリートと同等の耐摩耗強度を有するエポキシ系耐摩耗材、また 4 倍強度の耐摩耗材、ラバーsteelが行われている(図-4 参照)。
