船底谷川第2砂防堰堤における土石流・流木の捕捉と除石事例について

JFE 建材株式会社 ○山口 大 田 一 慎一
福岡県朝倉県土整備事務所 宮地 勝 染原 昭仁

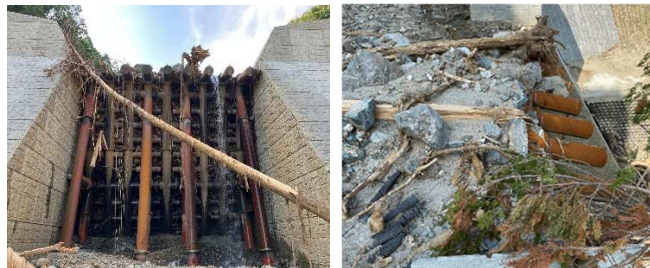
図-3 流木・土砂の捕捉状況

底川第2砂防堰堤は令和5年3月に施工が完了し 施工完了から4ヶ月となる令和5年7月に発生した九州北部では朝倉市杷木松末で24時に500mmを える が 測された この出水により 底川においても土砂災害が発生し 流木・土砂を捕捉し堰堤は満砂となった 図-3 型砂防堰堤は捕捉容が多く確保できるとともに 流木を効果的に捕捉する機

を有しており 本堰堤においてもこれらの機が十分に発揮された その結果 下流への土砂および流木の流出を抑制し 流域における 害の低減に寄与した

捕捉後に実施した現地 査の結果 堰堤は満砂しており 多数の礫および流木の堆積が確認された 本堰堤は礫の 流下を想定して した堰堤であるが 下流側 材の 管には 流下礫による損傷もなく健全な状態であった これらの結果から 流下礫対策として した庇 材が有効に機したものと えられる

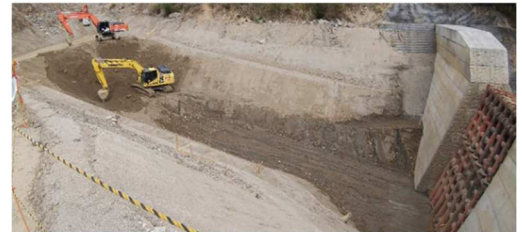
図-9 除石状況

令和8年2月に緊急 石を実施し 同年3月末時点で概ね 石が完了している 今回の緊急 石には災害復旧事業が 用されているが 砂 堰堤の 石工事に同事業が 用された全国で初めての事例である 本制度は令和7年度に拡充された制度であり 発災後の再度災害 止対策として 石工事を含めた対応が可能になった これにより 堆積土砂の 一な撤去に伴う地方 治体の 政 担が大きく 減され 再度発生する土石流に対しても 施 機 を発揮することが期待できる

同年3月26日に現地 査を実施した結果 堰堤上流側においても 管は健全であることを確 し 前回の 石時と同様に 修工事を実施せず 現状のまま供用可 と判断した
