## 柔構造物による土石の捕捉と補修事例

東亜グラウト工業株式会社 井田 源太郎, 玉井 章裕  
株式会社ワールド測量設計 田中 泰  
株式会社都間土建 川島 健治

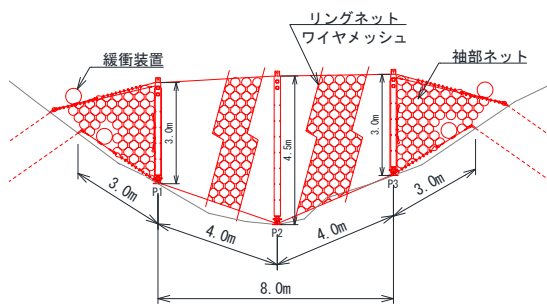
図-1 FB展開図

袖部のネットは、土砂堆積時の流出防止を高めるため、中間部（2スパン）のネットの付加的構造とし、両端部に設置されている。（図-1）

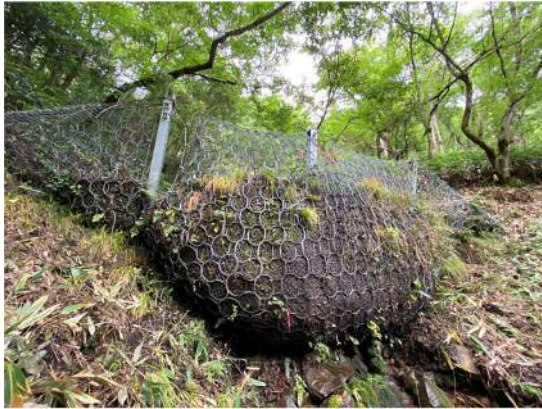
図-2 捕捉状況

想定捕捉土量は計画捕捉土砂量約135m<sup>3</sup>に対し90m<sup>3</sup>(66%)程度である。堆積層上部には礫径30~50cm程度の礫が多く堆積しており、下層には水分を含む土砂が堆積していた。（図-2）

阻止面は捕捉した土砂により約2m変形が確認された。また、袖部ネットは中間部ネットと無接続の独立した構造であるため、中間部との間に隙間が生じていた。

堆積土砂は人力によりモノレールへ積込み、撤去を行った。除石場所は袖部の開口部を利用した。

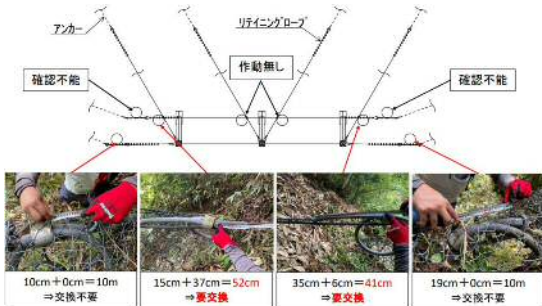
図-3 緩衝装置作動状況

緩衝装置は、径の小さい端部リテイニングロープに付属するもののみが作動しており、その作動量は52cmおよび41cmで、交換基準の40cmを超えていた。サポートロープに接続する緩衝装置の作動量は10cmであり、なお機能を有していると考えられる。（図-3）

リングネット	8個	パネルタイプ
ワイヤメッシュ	全面	
リテイニングロープ	2本	端末部

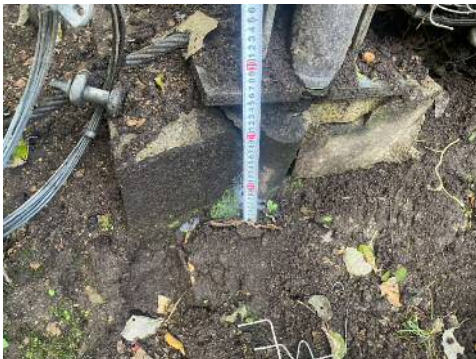
図-4 調整モルタルの破損

下部サポートロープは損傷が認められず健全であった。グラウンドプレートは損傷がなかったものの調整モルタルに破損が認められたため、補修を行うこととした。(図-4)
