## 点数制による危険度判定について

建設省土木研究所 服部泰英

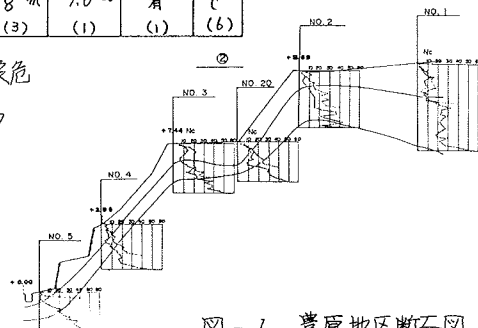
図一 豊原地区断面図

現地調査の結果、小島、豊原地区はCランクであったのに小規模の崩壊が発生しているのは、斜面の高土が低いか傾斜角が急のため表土が崩壊したものと思われる。
