55 九州山地におけるクリープ性崩壊について

鹿児島大学農学部 下川悦郎

鹿児島大学理学部 岩松 鳴

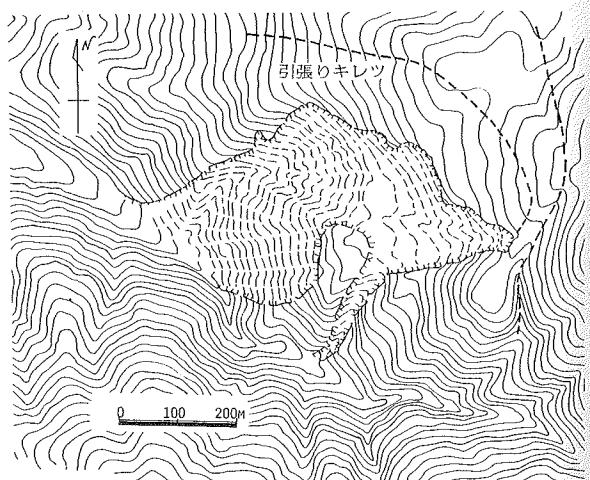
五木村横手谷の大崩壊（Fig. 1）は1963年8月17～18日に発生した。そのときの降雨量は、総雨量（14～18日）で1052mm、

Fig. 1 熊本県五木村横手谷の大崩壊

最大日雨量（17日）574.9mm、最大時間雨量 140mm にも達している。崩壊面積は 8.5ha、崩壊土砂量は約 30万m³ にも及んでいる。崩壊地の地質は石灰岩と輝緑凝灰岩・砂岩からなる。輝緑凝灰岩は葉片状の構造を呈している。地形は、斜面上部から尾根にかけてゆるやかである。また、尾根部には古滑落帯とみられる段差が存在する。なお、尾根部の緩斜面には民家と耕地が立地している。

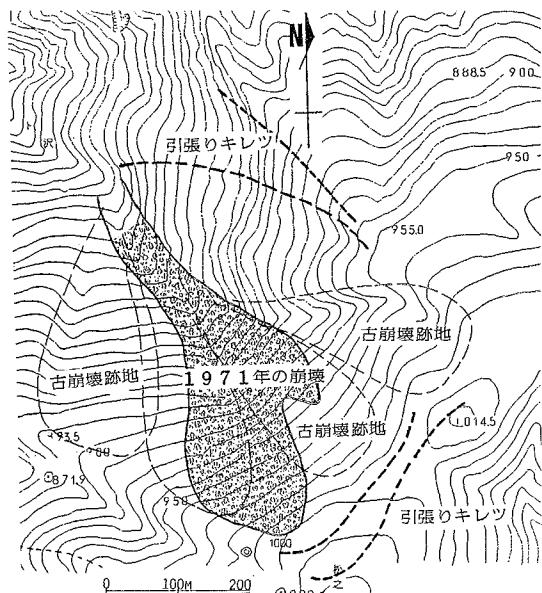
西米良村薺の元の大崩壊 (Fig. 2) は 1971 年 8 月 30 日に発生した。そのときの降雨量は、総雨量 (28~30日) で 946mm、最大日雨量 628mm、最大時間雨量 45mm を記録している。崩壊面積は 4.12ha、崩壊推定土砂量は約 74 万m³⁴⁾ である⁴⁾。地質は、古第三系の砂岩・泥岩からなっている。泥岩は葉片状の構造を呈し、手で容易にはがすことができる。前例と同様に、地形は斜面上腹部から尾根にかけてゆるやかである。尾根部には、引張りキレツによって生じたものと考えられる波状の尾根が観察される。また、1971年崩壊地の周囲には古崩壊跡地もみられる。

Fig. 2 宮崎県西米良村薺の元の大崩壊

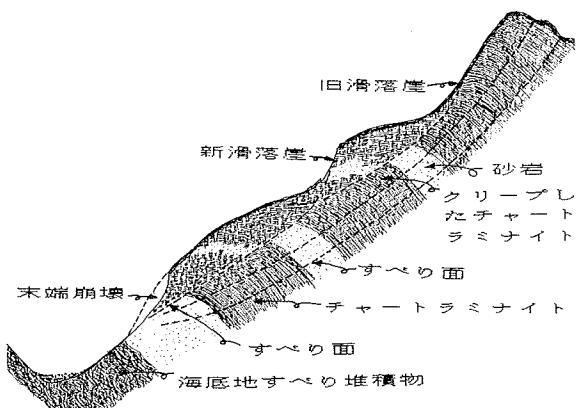
椎葉村大河内 (Fig. 3) は、前二者のように一度に大規模に崩壊が生じたものではなく、十数ヘクタールに及ぶ斜面が現在も少しずつ下方に移動している例である。この過程で山腹部ははらみ出し、末端では小崩壊が生じている (Photo. 1)。地質は、旧亜系の砂岩・泥岩からなる。同様に、泥岩は葉片状の構造を呈している。尾根部の地形から考えると、崩壊のすべり面は相当に深部にあることが推定される。なお、この崩壊地の近くにはこのような変状を示す斜面が数多く存在している。枝沢の河口部には、大規模な崩壊によって形成されたと考えられる大規模扇状地形がところどころにみられる。

Fig. 3 宮崎県椎葉村大河内の崩壊

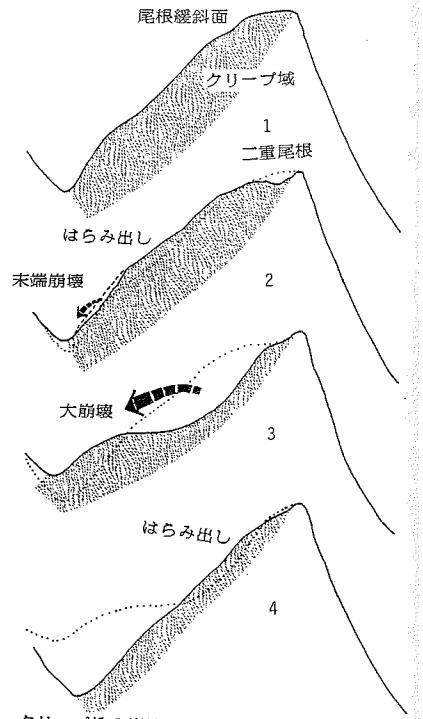
崩壊状況と地形の特徴についての現地調査、および新旧二組の空中写真の判読に基づくと、クリープ性大崩壊は次のような過程で発生する (Fig. 4)。

① 斜面にはかなり広い範囲にわたって、場合によってはいくつかの小流域を含んだり、反対側の斜面まで巻き込んでクリープしているところが認められる。その面積は 200~300 ha 以上に及ぶところがある。そうしたところでは斜面は少しづつ下方へ移動している。

② 斜面の前方では、後方からの押し出しとそれに伴う地盤のゆるみによって、小規模の末端崩壊がしばしば発生する。從来この小崩壊は単なる山くずれと考えられていた。

③ 斜面上方の尾根付近では、引っ張り亀裂が発生し、二重山稜や線状凹地あるいは階段状波状地形が発達する。

④ 斜面下方への移動が蓄積して地盤のゆるみが大きくなり、臨界状態に達すると、数~十数ヘクタールの中・大規模の崩壊が発生する。五木村横手谷、西米良村窓の元、南郷村松の内谷の崩壊はこの種の崩壊に属する。こうした中、大規模の崩壊は、クリープ域内で場所を変えながら発生する。このことは、クリープ域内における崩壊跡地

クリープ性の崩壊は 1, 2, 3, 4 の順序で斜面のクリープ域がなくなるまでくり返される

Fig. 4 クリープ性崩壊の発生過程

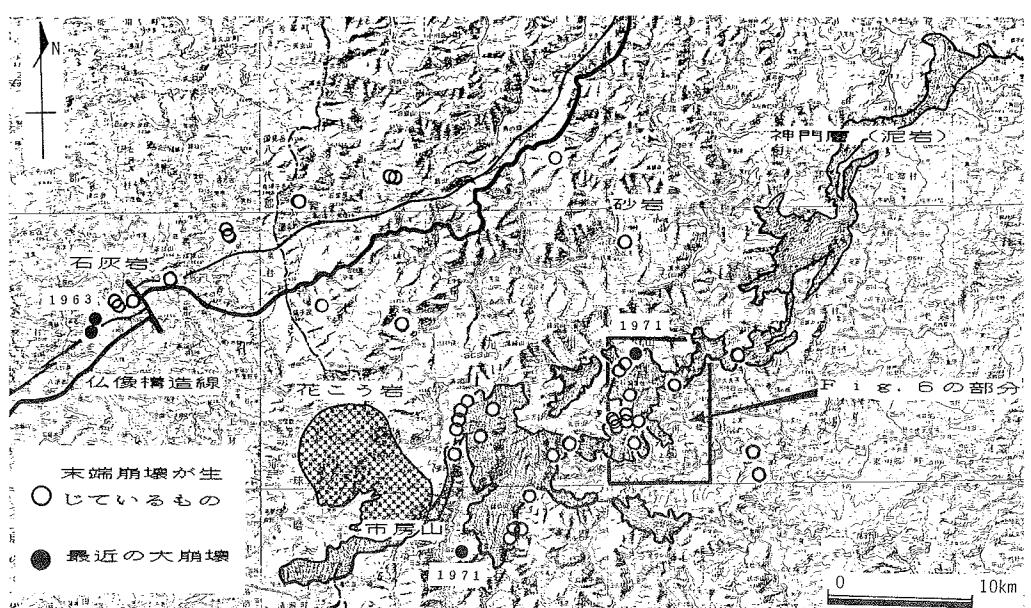
Fig. 5 九州山地におけるクリープ性崩壊の分布

Fig. 5 は、九州山地における近年の大崩壊地と、末端崩壊の発生によって明らかに大崩壊の発生が予想される斜面を分布図にして示したものである。クリーフ性崩壊は岩質と密接に関係しており、軽灰岩地帯（北側）と泥岩地帯（南側）に主に分布している。Fig. 6 は、宮崎県南郷村の一部について、クリーフ性崩壊地と、いますぐ崩壊の危険性はないが、地形的な特徴から将来崩壊発生の危険性があるところを示したものである。数多くの崩壊地と崩壊危険地が分布している。

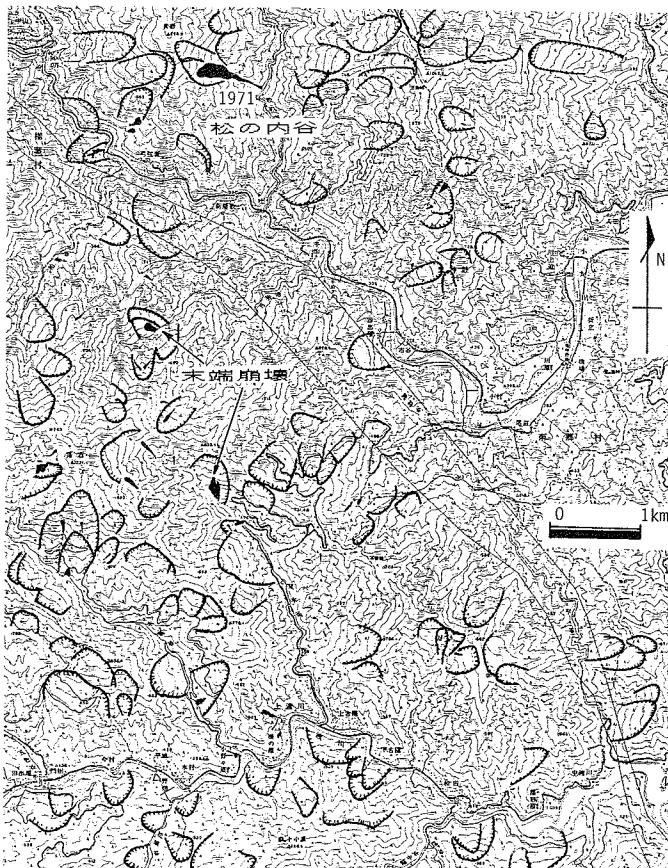
Fig. 6 宮崎県南郷村の一部におけるクリーフ性崩壊の発生地と危険地
