## 20 火山灰堆積地域の植生回復に関する調査

建設省土木研究所 ○矢島重美  
" 石川芳治  
" 山田 孝

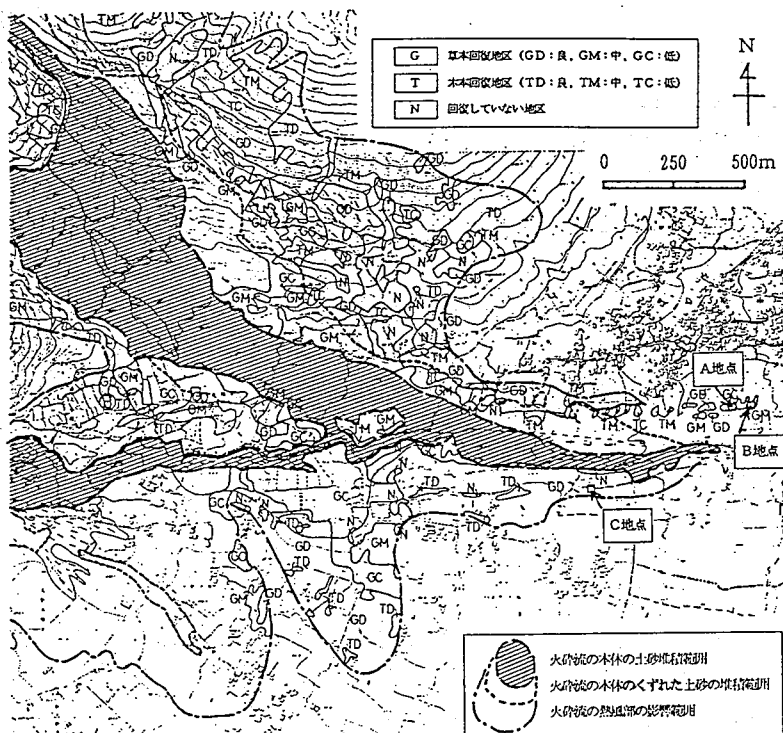
図-1 植生回復状況図（平成4年8月28日現在）

次に、図-1に平成4年8月28日の時点の空中写真判読結果から作成した植生回復状況図の一部を示す。図-1より、平成3年6月3日及び6月8日に発生した火砕流熱風部により被害を受けた地区は、約14ヶ月経過した時点で草本がかなり良好に回復しており、木本が若干回復しているところもあることが分かる。ただし、水無川に近い火砕流の本体部の堆積した範囲では植生は回復していない。

また、平成3年9月15日に火砕流の熱風部の被害を受けて樹木が焼失した上大野木場地区では、ほとんど植生の回復は見られないが、中大野木場地区では、若干、草本及び木本の回復しているところも見られる。
