017 溪床における土砂の再堆積機構に関する研究

復建調査設計株式会社 ○植田 哲司
復建調査設計株式会社 中瀬 有祐
京都大学大学院農学研究科 水山 高久

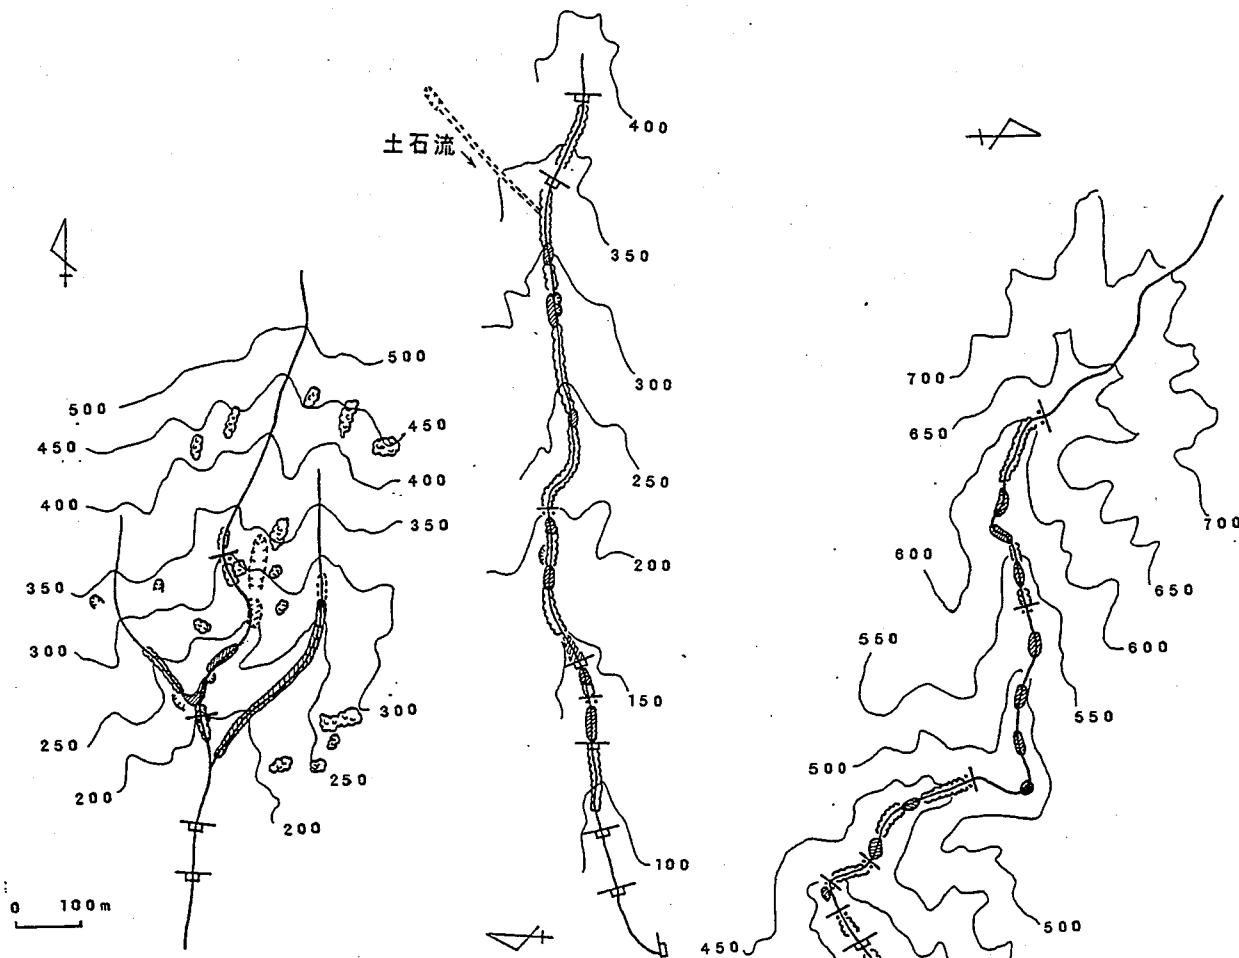
図1 現状の堆積状況
(丸石川)

図1に現在の堆積状況を示す。丸石川では、1945年に土石流が発生して以来、顕著な土砂流出は確認されていない。溪床には礫主体の堆積物が不規則に堆積している。山腹には多くの岩塔が見られ、礫の供給源となっていると考えられる。また、上流域の溪床には1945年の土石流発生時に堆積したと思われる堆積物が分布する。この堆積物の状況の詳細は、現地に近づけなかったため不明である(尾根部から観察)。

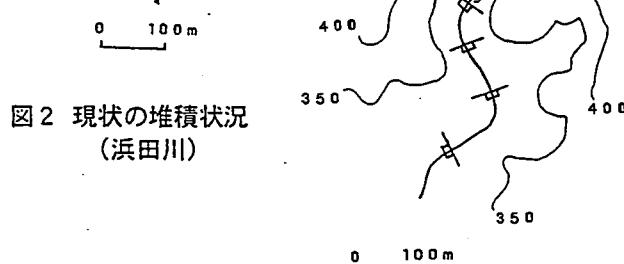
図2 現状の堆積状況
(浜田川)

図2に現在の堆積状況を示す。浜田川では、1967年に土石流が発生した、1999年に小規模な土石流が発生している^{3) 4)}。溪床は全体に階段状の基岩が連続し、所々に滝が形成されている。1967年後数度にわたって溪流内を踏査しているが、溪床に顕著な堆積状況は確認されなかった。今回の調査で、1999年の土石流発生に伴う土砂堆積が数カ所で確認された。堆積の状況としては、①溪床(緩傾斜部)の狭さく部で巨礫を先端としてステップ・プールを形成するもの、②溪床(緩傾斜部)の狭さく部に流木を先端としてステップ・プールを形成するもの、③礫径3m程度の巨礫の背後に堆積するもの、④滝の下端部に単独で堆積するもの、が確認された。
