魚類の移動・定着環境向上を目指した床固工群改善事例

中部学院大学

○ 宮園 正敏

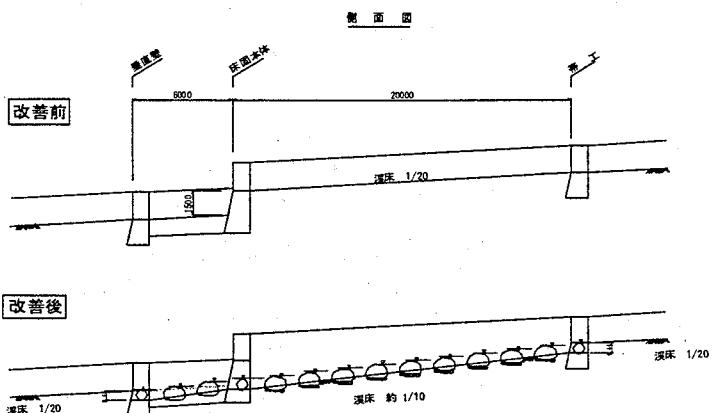
図-1 床固工の落差改善

現況渓床勾配約1/10の渓流に、計画勾配1/20、落差1.5~2.5mの魚類の移動が困難な床固工10基が平成6年(1994年)に設置された。そして、平成15年(2003年)に魚類の移動障害克服を目的に、落差部分を改善した(図-1参照)。落差部分にプール設置と落差1.5~2.5mを小さく分断する巨石を配置したものである。さらに、横断方向に変化を設け流れが中央部に集中するようにした。改善した区間は、図-2に示す区間2で、支渓-1との合流地点から上流へ約400m範囲であり、これ以外は改善していない。

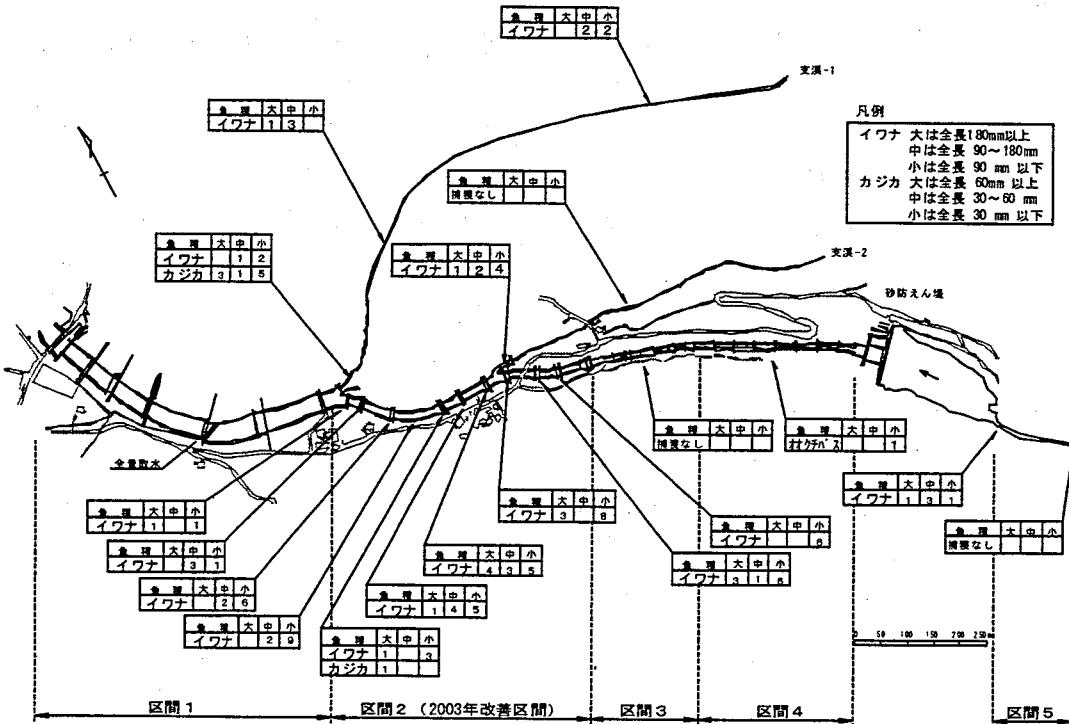
図-2 魚類の捕獲位置と尾数

床固工群の改善前・後の魚類捕獲調査結果は表-1のとおりで、ニッコウイワナの個体数増加を確認できる。改善前は床固工群に少なく支渓-1に分布していた。落差部を改善する工事が2003年3月実施され、その半年後は大きな変化は見られない。約2.5年経過した2005.8月の調査でかなりの増加がみられる。この時捕獲した魚類と捕獲地点を図-2に示す。工事を実施していない支渓-1は上下流にわたりイワナを確認でき、床固工群合流付近でカジカも確認できた。しかし、合流付近に砂防えん堤がある支渓-2は、えん堤下流でのみ確認され、それより上流では捕獲できなかった。上流は土石流痕跡がみられ、水生昆虫も少なく、攪乱が近年生じたと考えられる。床固工群では、改善された区間2で多数のイワナを確認できた。全長26.6cmから5cmまでと大中小さまざまである。大きな個体は石の陰や草本類が繁茂してカバーが形成された水深40~50cm程度の深みで、小さな個体は流れが緩やかで水深浅くカバーのない場所で比較的多く捕獲された。カジカは、わずか1尾しか捕獲できなかった。区間3は床固工の落差部が斜路で、渓床に木工沈床があり草本類の繁茂は少なく、ほぼ水深が一樣である。下流の区間2との境界部は落差2.0mの高低差があり、下流から魚類は移動できない。この区間で魚類は捕獲できなかった。区間4も区間3との境界部に長さ約10mの斜路があり、水深は小さく流れが速いので、魚類の移動は困難である。この区間は縦工の蛇籠と床止め工が複数あり、床止め工直下流部に深掘れから深さ30cm程度の静水域が形成されていた。ここでオオクチバスの稚魚を捕獲した。釣り人が多く見られる上流の砂防えん堤湛水池に密かに放流されたものが流されたと思われる。区間5は、えん堤湛水域の上流端にあたる。渓床はステップ・プールが形成され、イワナを捕獲することができた。さらに、上流に三面張の護岸工が施工された床固工群がある。ここでは魚類を捕獲できなかった。冷水域に生息すると言われるイワナであるが、イワナが多数確認された区間2は8月6~7日天候晴れの状態で18~22°C程度とやや渓流としては高い水温であった。砂防えん堤湖に流入する水温が16~19°Cであり、砂防えん堤湖で暖められ20~22°C

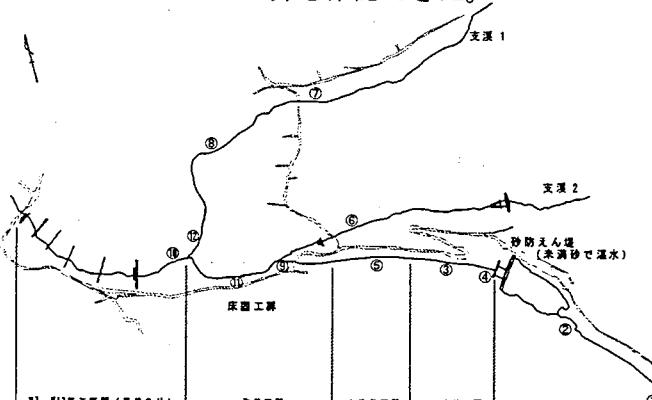
図-3 簡易(TN・TP)の測定結果

また、産卵直後のイワナ個体も捕獲することができた。夏の調査で捕獲したイワナは個体数が多く、体重もあった。水生昆虫が多く、背丈の高いツルヨシが繁茂していることからプランクトン等の栄養物が砂防えん堤湖で発生し、餌が豊富な環境ではないかと考えられる。表-2に簡易TN・簡易TPの測定結果を示すが、えん堤直下流で窒素

が高い傾向にある。床固工に配置された巨石群は、下流端部付近で土砂が流出し巨石が沈下する変形や、人為的に覆土した護岸付近の土砂が流出し護岸の露出がみられる。上流に設置された砂防えん堤は上流からの土砂は止めているが、渓岸から土砂が流入している。上流部に位置するプールほど土砂堆積が進んでいる。
