## 牛伏川上流におけるニセアカシア林相転換の状況

長野県建設部砂防課 田下 昌志・〇山田 晃

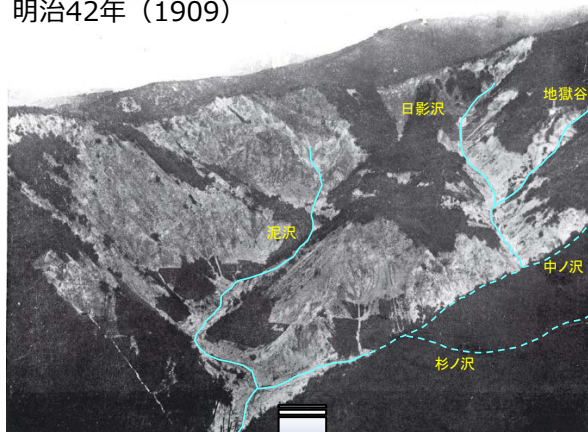
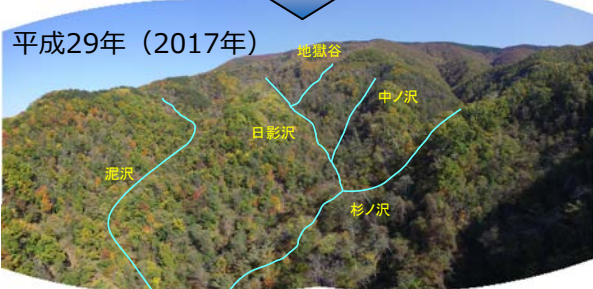
明治期の荒廃状況と、現況の比較を写真-1 に示す。荒廃地は、明治～大正期の積苗工を中心とした砂防事業により、植生が回復していることがわかる。

写真-1 牛伏川上流域の植生回復

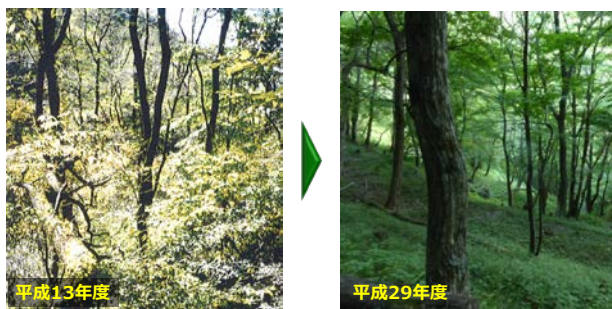
ニセアカシアの優占林であった事業実施範囲の林は、ニセアカシアの伐採・巻き枯らし・萌芽除去とともに、植栽木・既存木の成長により、在来種の良好な植生となりつつある（写真-3 参照）。

写真-3 林内状況の変化(Aブロック第Ⅰ期施業区)

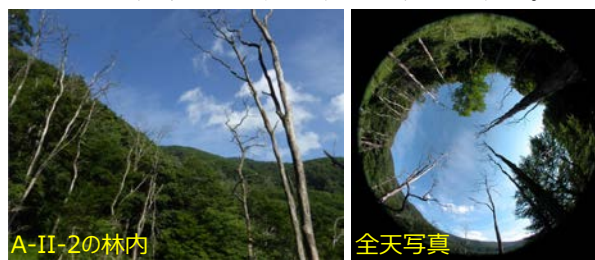
ニセアカシアは、相対照度 10%以下の暗い環境では根萌芽の発生が少なく、伐採後に発生する萌芽の再生が悪いことが指摘されている（崎尾 2003）。伐採・巻き枯らしにより、樹冠が開けている箇所は、ニセアカシアの萌芽に適した状況になっていることから、ニセアカシアの萌芽除去を今後も継続的に行う予定である（写真-4 参照）。また、今後林冠を覆う次世代在来木本種の成長を妨げないように、ニセ

写真-4 林内状況の変化(Aブロック第Ⅱ期施業区)

アカシアの萌芽のみを除去するよう配慮する。
