55 鈴鹿川における魚道設置事例

建設省中部地方建設局三重工事事務所
アジア航測株式会社

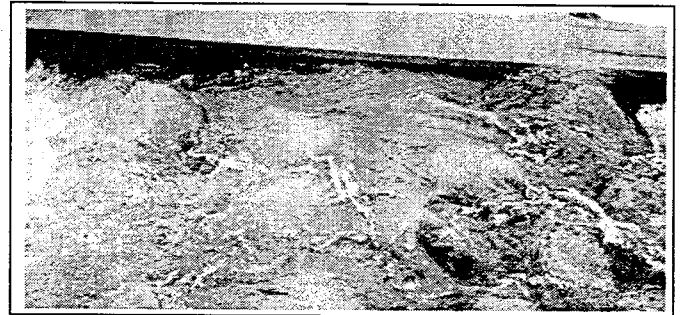
ストーンネットを使用することで、自然石の底部には底生魚が隠れることのできる隙間が多数創出ができ、自然の瀬のような流況が得られた(写真-2)

ただし、ゴミ等が捕捉されやすい構造であるため、定期的なメンテナンスが必要である。

写真-2 自然石魚道の流況

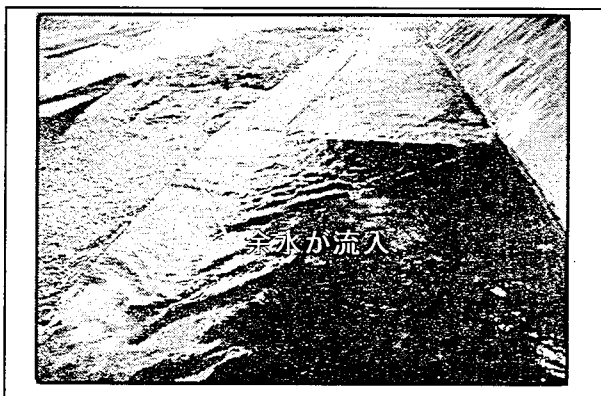
問題点としては、魚道流入部において魚道横から水が流入し、設定流量以上の水が流れてしまっていることである(写真-3)。また、角落とし部の落差が大きく、ヨシボリが遡上しにくくなっている。

写真-3 魚道横からの余水の流入状況

これらの流入部の問題は平成11年度において対策済みである(写真-4)。

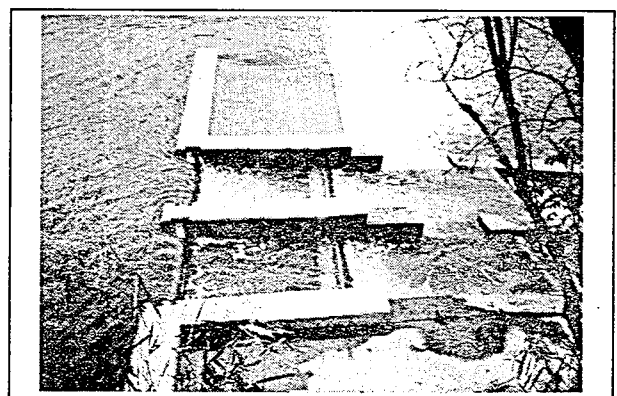
写真-4 改良後の流入部構造

平成11年度に改良した魚道については、再度モニタリング調査を実施する予定である。改良後の魚道を現地で確認した際には、問題点については解消されており、魚道の流況は非常に安定し、前年を上回る遡上結果が期待できると考えられる。
