33 急勾配傾斜地におけるニセアカシア植栽後の植生変化

筑波大学環境科学研究科 ○秋山 怜子

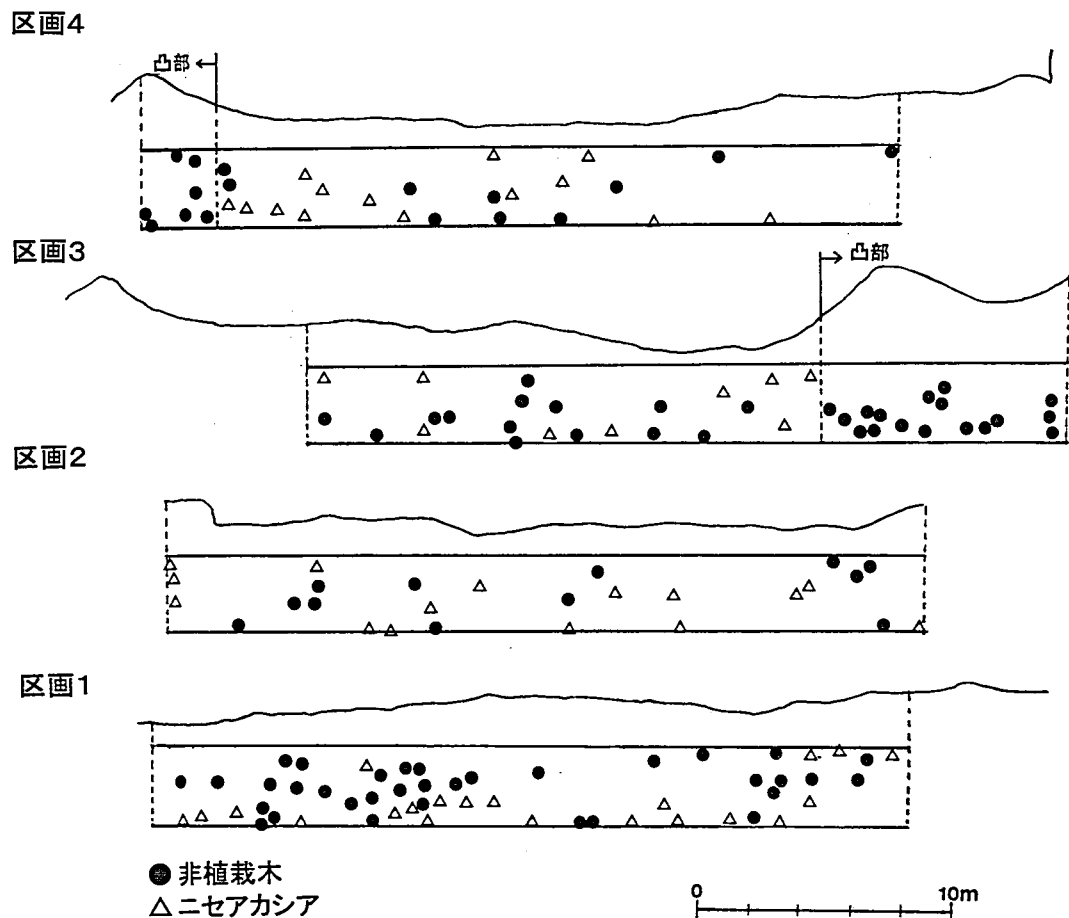
図-1 各調査区画における木本の位置と地形変化

この区画の立木密度は 0.54 本/m² であり、ニセアカシアと施工後に侵入した非植栽木のそれぞれの立木密度は 0.22 本/m²、0.32 本/m² であった。また、それぞれの平均樹高は 10.1m、3.7m であった。従って、ニセアカシアによる高木層と非植栽木による低~亜高木層の 2 層からなる階層構造が確認された。

立木密度は 0.29 本/m² であり、植栽木であるニセアカシアと非植栽木の密度は 0.16 本/m²、0.13 本/m² であり、非植栽木に対してニセアカシアの本数が多い。平均樹高はニセアカシア 9.6m、非植栽木 4.8m と区画 1 と同様の林分構造をもつ一方で、区画 1 と比較してニセアカシア、侵入木共に密度が低いいため、全体的に疎である。

この区画は、区画 1 及び区画 2 が平坦な横断地形であるのに対して、施工時にも崩壊せずに残存していたと考えられる凸部を含んでいる。施工図面によると、この凸部は施工の対象範囲外とされておりニセアカシアの導入は行われていない。ニセアカシアの植栽が行われた凹部の密度はニセアカシア 0.15 本/m²、非植栽木 0.30 本/m²、樹高がそれぞれ 10.9m、3.4m であり、その結果、密度及び樹高ともに区画 1 と同様の傾向を示していた。それに対して、凸部分では、ニセアカシアは確認されず、非植栽木のみで立木密度が 0.59 本/m² と高く、また平均樹高も 6.4m と高く、10m を越す高木も確認された。

この区画も区画 3 と同様の凸地形を含んでいる。凹部では密度がニセアカシア 0.16 本/m²、非植栽木 0.11 本/m² と区画 2 と同じ傾向を示していた。また、樹高はニセアカシア 11.0m 非植栽木 3.9m と他の植栽された区画と同様の階層構造が確認された。凸部については区画 3 と同様に、樹高の高いものを含む非植栽木のみが高い密度で確認された。
