地形発達状況を考慮した雲仙岳溶岩ドームのブロック区分

国土交通省 九州地方整備局 雲仙復興事務所 植野利康, 光武久修
 アジア航測株式会社 ○藤田浩司, 臼杵伸浩, 平川泰之

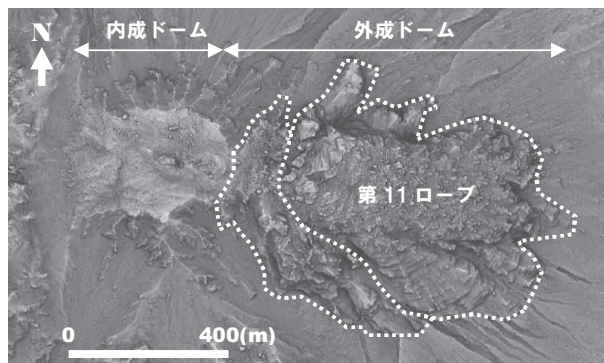
図 1 雲仙岳山頂付近の地形概要
 (平成 24 年度取得の航空レーザ計測結果から作成)

雲仙岳の溶岩ドームは、1990 年から始まった一連の噴火で形成された。溶岩ドームは、東側の外成ドームと、西側の内成ドームとに区分できるが、今回は東側の外成ドーム部分を対象としている。この部分は 1993 年 3 月から 11 月にかけて東方向に流下して形成された第 11 ロープがドーム表面の大部分を構成しており、噴火から 20 年以上経過した現在も、東西 700m×南北 500m の大きさを保持している(中央防災会議,2007, 図 1)。

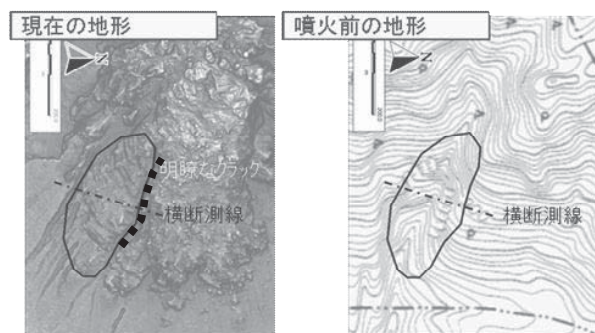
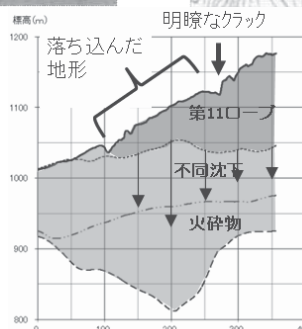
図3 ブロック区部時の着目点(火砕物の堆積厚変化地点)

- ① 下位の火砕物堆積厚が変化する場所(図 3)

第 11 ロープの向かって左(南)端部は、右側の部分と明瞭なクラックで区切られ、落ち込んだ地形になっている。その場所の噴火前の地形を見ると、水無川本川が流下していた谷状の部分であることがわかる。横断面を描くと、噴火前の地形変化点(=火砕物堆積厚の変化点)とクラックが入っていることから、火砕物堆積厚の差による不同沈下が原因であると考えられる。

→今後も火砕物堆積厚が変化する場所では、不同沈下で上部岩盤が破壊しやすいと考えられる。

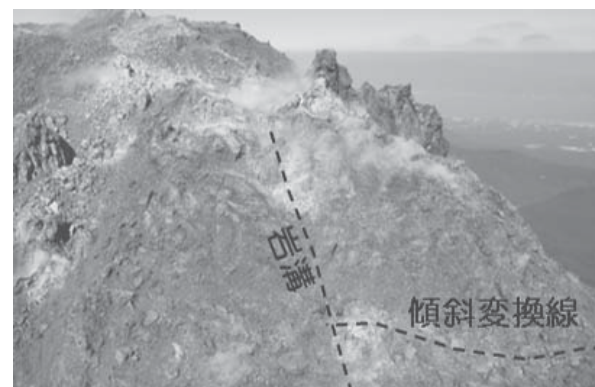
図4 ブロック区部時の着目点 (噴気・岩溝の位置や傾斜変換線点)

② 噴気・岩溝の位置や傾斜変換線 (図 4)

噴気: 岩盤内の亀裂や孔隙が多い状態が深部まで続いていることを示している。

岩溝: 溶岩ドーム内部のクラックが地表に現れたものである可能性がある。さらに、溶岩ドームを構成している岩盤の厚さが薄くなっている可能性がある。

傾斜変換線: すべりや変形の境界部を表している可能性がある。

→どの場所も弱線となりうる。

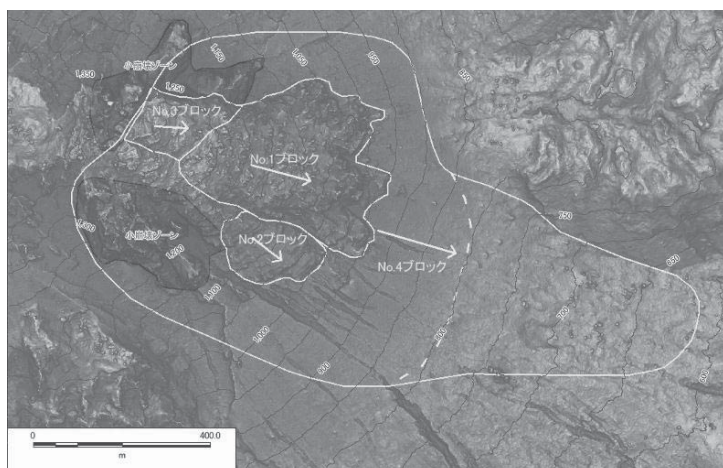
図5 ブロック区分の見直し結果とブロックの相互関係

今回の見直しで、溶岩ドームを No.1~4 にブロック区分した (図 5 参照)。それぞれのブロックは、断面形状から No.1, No.2, No.4 の上部が円弧すべり, No.3 は平面すべりを呈していると推定される。

- ① No.1 ブロックの崩壊は、No.3 ブロックを不安定化させる。
- ② No.1 ブロックと No.2 ブロックとの関係は不明。
- ③ No.1~3 までの全ブロックが崩壊した場合には、No.4 ブロック頭部への上載荷重が軽減し、結果としてブロックが安定化する方向に向かう。
- ④ No.4 ブロックは、No.1~3 ブロックを包括するブロックで、最大規模の崩壊となる。

各種観測データによると、溶岩ドームは全体的に東南東方向に変位している。中でも No.1 ブロックの頭部が最も変位量が大いいため、その背面にある頭部クラックの開口が徐々に進んでいる可能性がある。

また、溶岩ドームの変位が進むとともに、頭部にあるクラックの側方や末端急崖部で崩壊が発生しており、全体的には No.4 ブロックの円弧すべりが滑動しているようにも見えるが、末端部での隆起が明確でないこと、不同沈下部に発生しているクラックがドーム上部まで達していないことから、ブロック全体に連続したすべり面が形成されている状態ではないと考えられる。
