## 天竜川水系における新技術を用いた耐久性の高い流砂観測計画

国土交通省中部地方整備局 天竜川上流河川事務所 佐藤保之※1, 高木将行※2, 藤田隼平  
株式会社建設技術研究所 家田泰弘, 井内拓馬, ○清野真義, 中西宏彰, 伊藤巧, 西尾潤太  
株式会社コルバック 吉村暢也, 遠藤哲雄  
(※1 現 国土交通省北陸地方整備局立山砂防事務所, ※2 現 株式会社建設技術研究所)

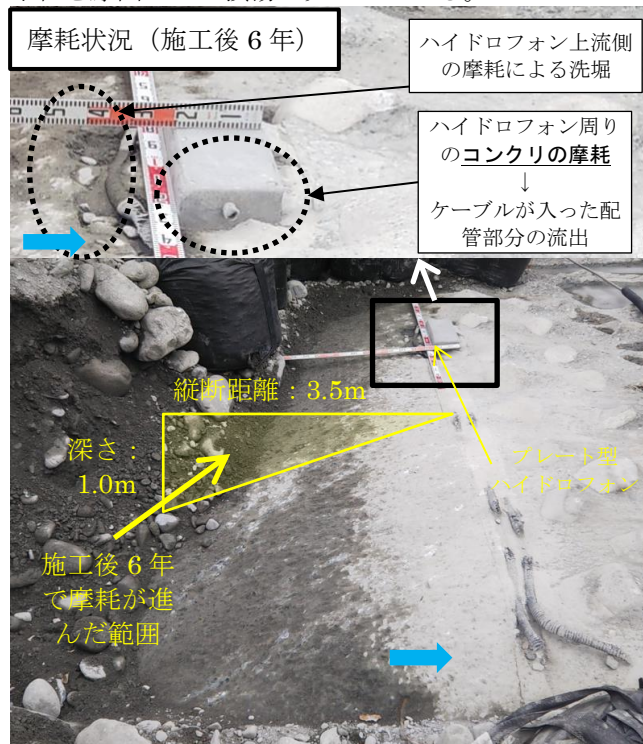
図3 摩耗を原因とした流砂観測機器の損傷状況

主に小渋川流域では他の流域と比べて掃流砂量が多いため、出水時に河道内に設置している流砂観測機器への影響は大きい。そのため、図3に示すような主に摩耗を原因とした損傷が発生している。

これまでの流砂観測により観測データの蓄積は進んでいるが、近年、大規模な出水や経年劣化等による故障・損傷が発生し、観測精度の低下や欠測が課題となっている。また、詳細な流域内土砂動態を把握するためには、主要支川合流点などに観測箇所を追加設置することが望ましいが、維持管理コストが増加することになる。これに対して、従来の観測機器に加えて耐久性の高い補強対策を検討する必要がある。また、こういった直接観測に代わる手法として、新技術を用いた非接触型のモニタリング手法について検討を行った。これは、大規模な出水でも欠測しにくい観測手法や、観測値の検証や欠測時の代替観測手法として、従来の手法を補間するモニタリング手法を模索している。

- ・断線は施設の水通し天端、天端上流側の河床高付近に配管が設置されていた場合に生じている。
- ・施工時に深い位置に配管を設置し、その上をモルタルで覆う形にしても、その周りの摩耗、もしくはモルタルの流出により損傷を受ける。

耐久性の高い流砂観測機器の配置を行うため、下記に示すように、それぞれの断線の原因に対する対策を図り、それを踏まえた構造を検討した。図 4 に検討結果となる耐久性の高い施設構造のイメージを示す。

- 対策方針：・配管を設置する施設の表面部材および流砂観測機器の周りを耐摩耗素材にする。
- ・摩耗を受けやすい河床付近に設置しなくてはいけないハイドロフォンおよびそこからのびる配管の周りは耐摩耗素材として実績のあるラバースチールを用いる。

対策方針：河床変動が生じにくい深さへの設置

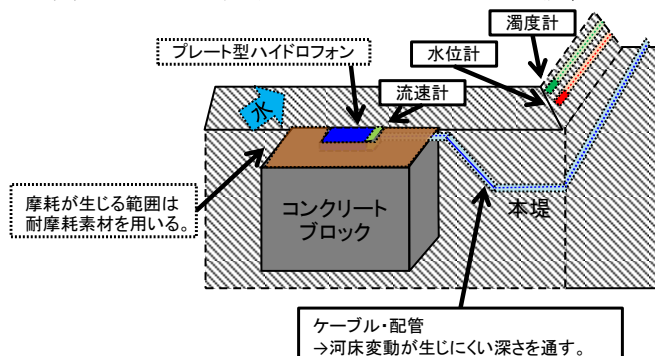
図 4 耐久性の高い施設構造のイメージ

【断線の原因】配管を設置する施設の摩耗

【断線の原因】河床変動が生じる箇所への設置
