## 45 林内侵食機構に関する研究 (I)

—ヒノキ林地における異常侵食現象の検討—

林業試験場・防災部<sup>○</sup> 陶山 正憲 ・ 原 敏男  
林業試験場・土壌部 宮川 清 ・ 荒木 誠

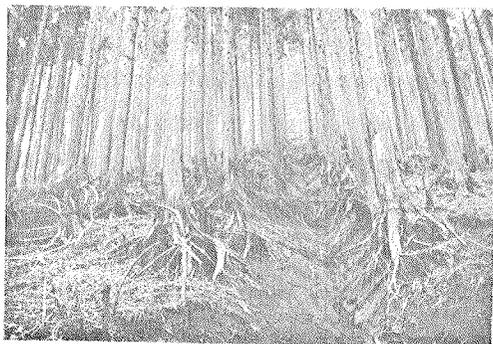
図-1. ヒノキ林分の林床状態(1984年6月)

調査対象地は、神奈川県秦野市寺山地内の諸戸山林所有林 938 ha の一部で、上地獄沢4株班の小班のヒノキ林分とスギ林分であり、現地調査は昭和59年3月6日～7日、6月4日～5日、および12月5日～7日の3回実施された。調査時における両林分の林齢と密度は、ヒノキ林分が83年生、750本/ha、スギ林分が83年生、668本/haである。なお、両林分とも36～46年生当時は、無間伐のまま放置されていたものと推定される。ヒノキ林分とスギ林分の調査時における林床状態は、図-1、2に示すとうりである。

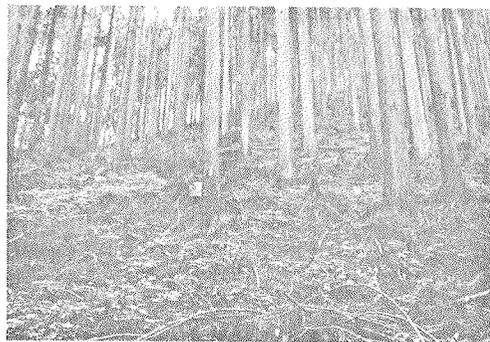
図-2. スギ林分の林床状態(1984年6月)

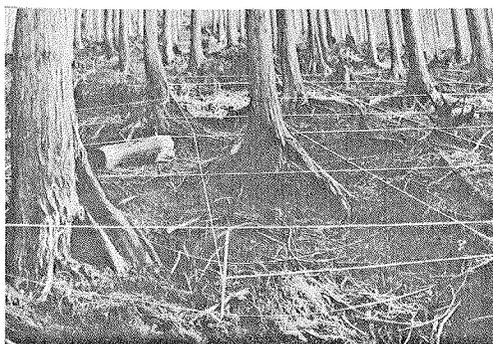
図-5. ヒノキ林内の代表プロット（1984年12月）

を行うため、両林分内に図-5, 6に示す代表プロット(10 m × 10 m)を設定し、立木根張り根株の痕跡調査や微地形解析から、荒廃前の地形(平滑斜面と仮定)の推定を試みた。結果として、ヒノキ林地の復元図を図-7に、スギ林地の復元図を図-8にそれぞれ示した。両図からヒノキ林内における侵食・流失土砂量の推定値は $0.40 \text{ m}^3/\text{m}^2$ 、一方スギ林内におけるそれは $0.07 \text{ m}^3/\text{m}^2$ となった。つまり、ヒノキ林地はスギ林地の約5.7倍の侵食・流失土砂量を生産したことになる。

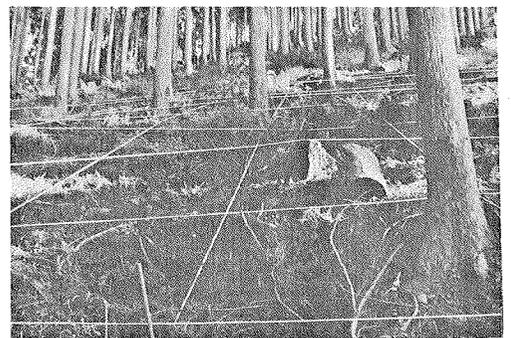
図-6. スギ林内の代表プロット（1984年12月）

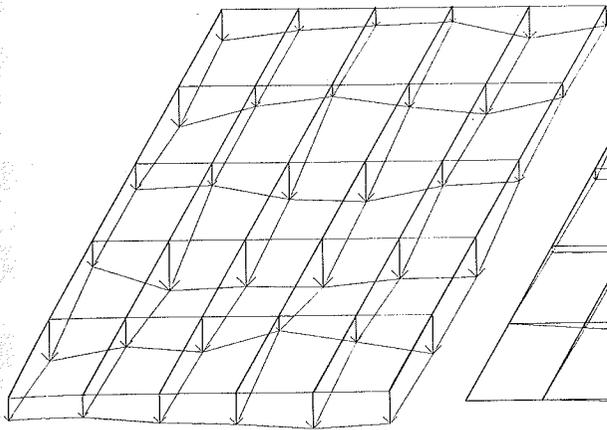
図-7. ヒノキ林地の荒廃地形復元図

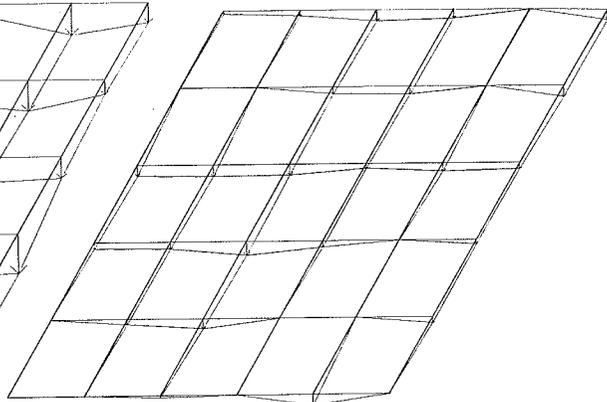
図-8. スギ林地の荒廃地形復元図
