足尾山地における植生試験について

関東地方建設局渡良瀬川工事事務所 佐藤元三 ○(財) 林業土木施設研究所 桐部和義

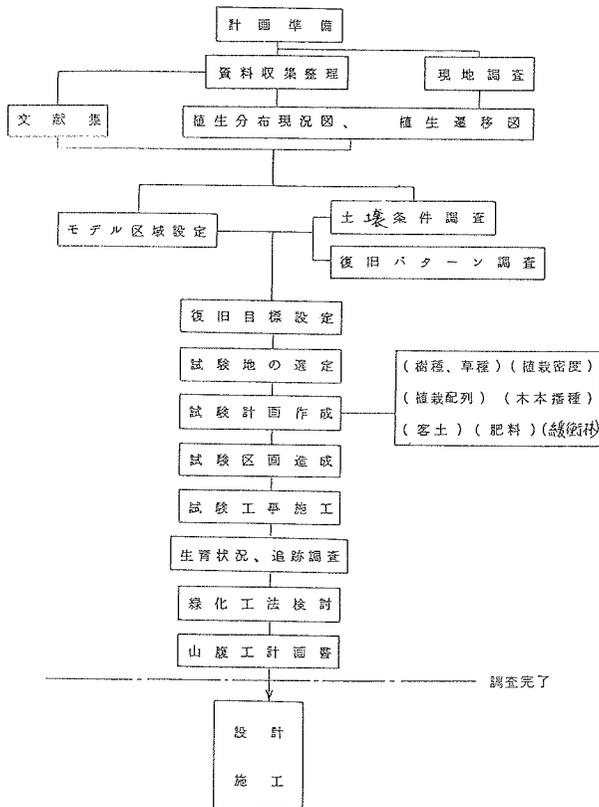
調査の全体構想

調査の全体構想は次のフローのとおりであり、昭和58年度に次の3地区に試験区画の設定が行なわ

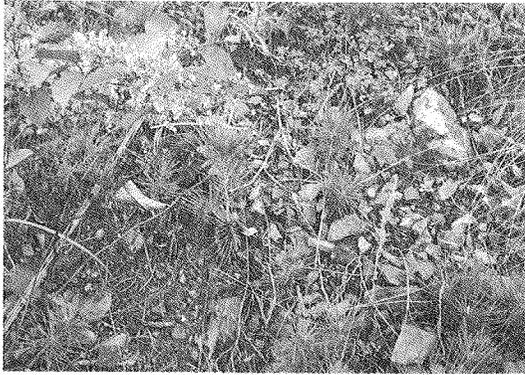
写真-1 種子吹付工によるクロマツの生長状況  
大畑沢 S 61.9

(4) 木本種子の播種は、クロマツのみが生育し、根系の発達は良好である。

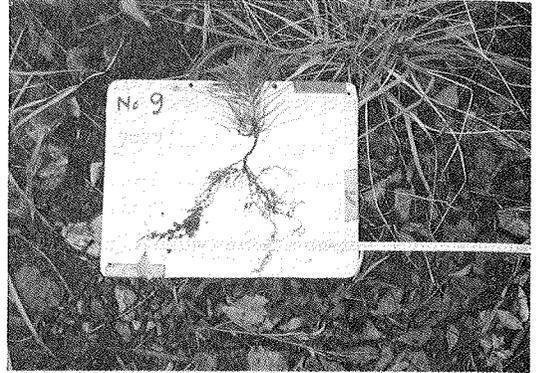
写真-2 根系伸長状況 クロマツ 種子吹付工  
大畑沢 S 61.9

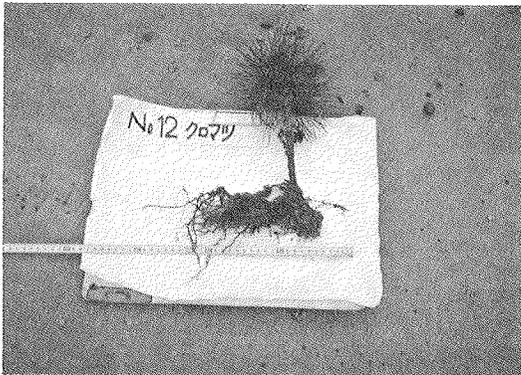
写真-3 同 上 クロマツ 植栽工 (客土)  
大畑沢 S 61.9

(2) 客土効果は、客土区画がカモシカの食害にあって生長量として表われていないが、久蔵川において、畝状客土の根系の発達は、群を抜いている。

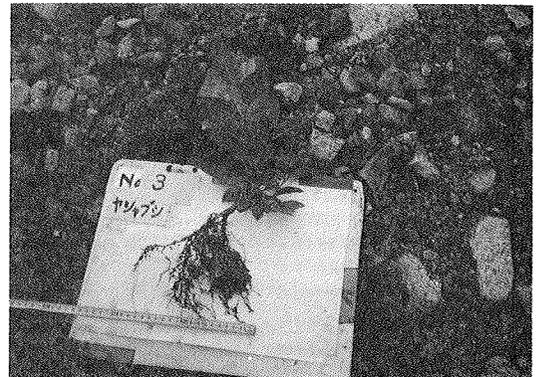
写真-4 同 上 ヤシヤブシ 植栽工  
大畑沢 S 61.9

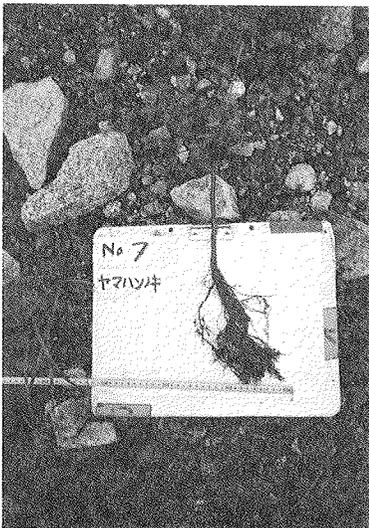
写真-5 同 上 ヤマハツキ 植栽工  
大畑沢 S 61.9

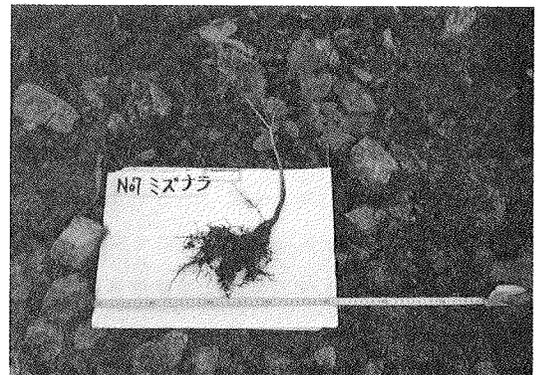
写真-6 同 上 ミズナラ 植栽工 (山取苗)  
久蔵川 S 61.9

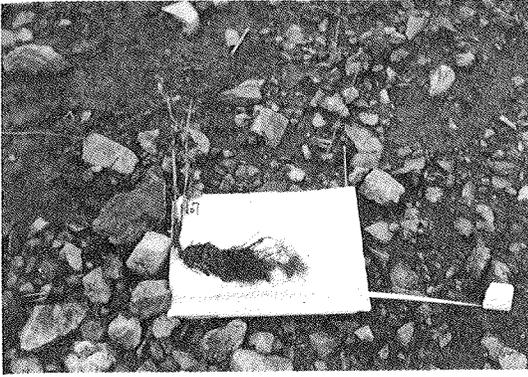
写真-7 同 上 リョウブ 植栽工 (山取苗)  
久蔵川 S 61.9

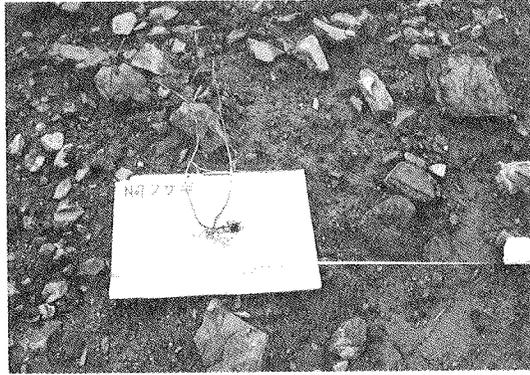
写真-8 同 上 クサギ 植栽工 (山取苗)  
久蔵川 S 61.9

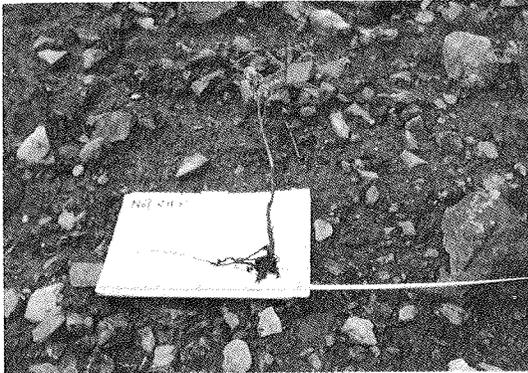
写真-9 同 上 ヌルデ 植栽工 (山取苗)  
久蔵川 S 61.9

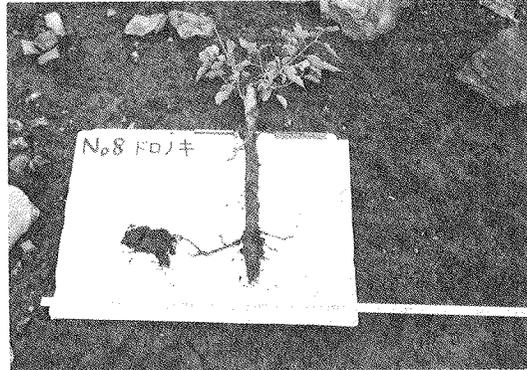
写真-10 同 上 ドロノキ 挿木  
久蔵川 S 61.9

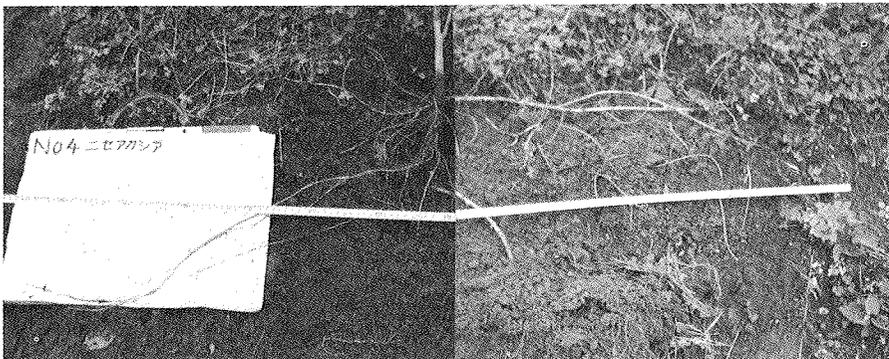
写真-11 同 上 ニセアカシア 植栽工  
久蔵川 S 61.9

(1) 植栽本数に対して、昭和61年9月の生存率は、クロマツ 46%、(吹付併用区を除くと67%) ヤシヤブシ 8%、ヤマハンノキ 5%、ニセアカシヤ 80%、山取苗 35% である。ヤシヤブシ、ヤマハンノキは、植栽時期を1カ月早める必要がある。ニセアカシヤは、活着、生育ともに良いが浅根性で、遷移のさまたげとなるので問題があるが、他樹種との群状(带状)混植が考えられる。
