## 1. はじめに

静岡大学西域学術登山隊の学術調査隊員として、筆者は1987年8月30日から9月18日までの20日間、中国の新疆ウイグル自治区を訪問、天山南路にそってウルムチからコルラ、7チャ、アクス、カシュガル、イエチエンまで移動し、周辺の侵食相を観察した。以下にその概要を報告する。

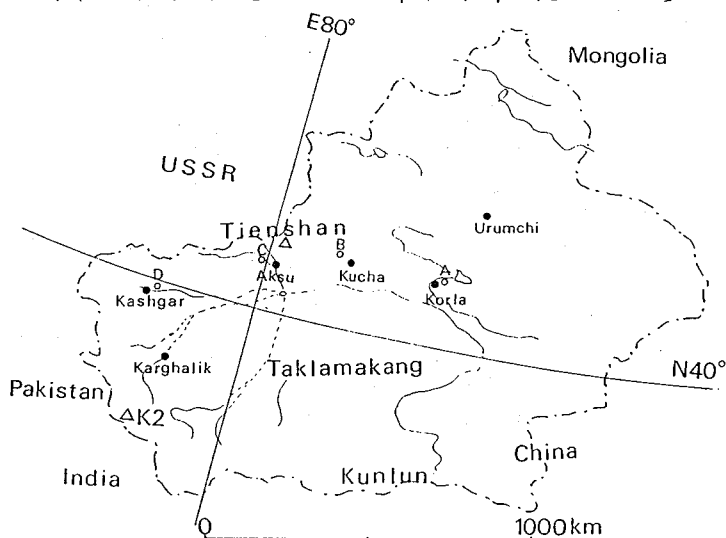
図1 調査地の概略位置

Fig-1 Study area. A, B, C, and D in Sinkiang Uighur.

調査地は図1に示されるとおりで、図中○印A～Dの4箇所ではクリノメーターと折尺を使い、歩測により、台地の流路跡を測量した。現地は樹木等の植被や土壌に乏しく、家屋が無いため、地質構造を把握しやすく、地形と地質との関係から、侵食相を考察するのにつごうが良い。なお、上記4箇所の年平均気温、降水量などの自然条件は表1に記したとおりである。

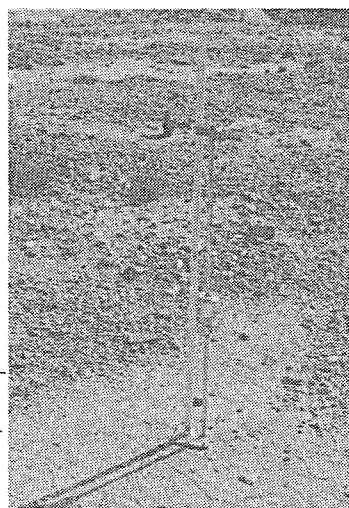
写真1 長谷川式貫入計

Photo-1 Hasegawa's cone penetrometer

D地では、写真1のような長谷川式貫入計で地盤の硬度を推定した。2kgのランマーを50cm落下させ、60°の円錐（直径2cm）が貫入する深さを読みとるもので、打撃回数5回ずつに対応する貫入深さを測定した。
