## 1. はじめに

大沢崩れは、富士山西側斜面に位置し、山頂直下から御中道（標高約2,200m）付近までの大崩壊地で、その規模はおよそ延長2.1km・最大幅500m・最大深150mである。大沢崩れは、また、厳しい気象条件のもとで激しい崩壊や浸食作用を受け、これまでに膨大な土砂を生産・流出し、下流へ土砂災害を度々引き起こしてきた。災害防止対策として、昭和44年以降、直轄砂防事業として着手し、調査・工事が鋭意進められている。

富士山大沢崩れ

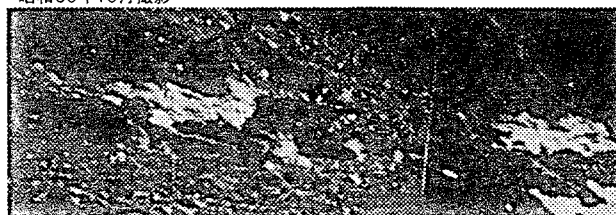
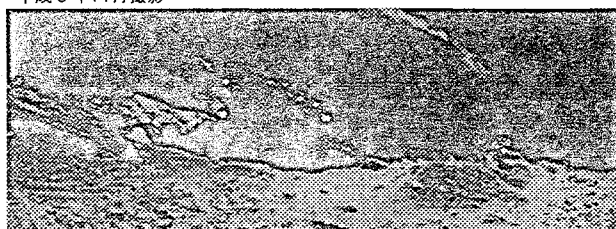
図-6 滝の後退経年変化図(2の滝)

2の滝（標高2,270m）において、昭和54から平成5年までの14年間の計年変化を3枚の写真によって比較したものを図-6に示すが、これによると滝の後退が確認できる。また、これまでの現地調査によると、滝の後退により滝下流側側壁が引きずられるように崩壊しており、いずれ側壁上部斜面へも崩壊が拡大して行くと思われる。

昭和54年撮影 (※流下方向→)

昭和60年10月撮影

平成5年11月撮影

過去22年間で滝の後退が顕著に見られるのは2の滝で、最大後退量は、昭和44年～昭和62年の18年間で上流側が約20m後退しており、とくに昭和50年半ば以降に後退が顕著である。滝の後退土量は、2の滝で約0.7万m<sup>3</sup>、3の滝で約0.5万m<sup>3</sup>と推定される。
