## P.10 富士山大沢崩れの変遷

富士砂防工事事務所 時田 和廣

国際航業株式会社 中筋 章人

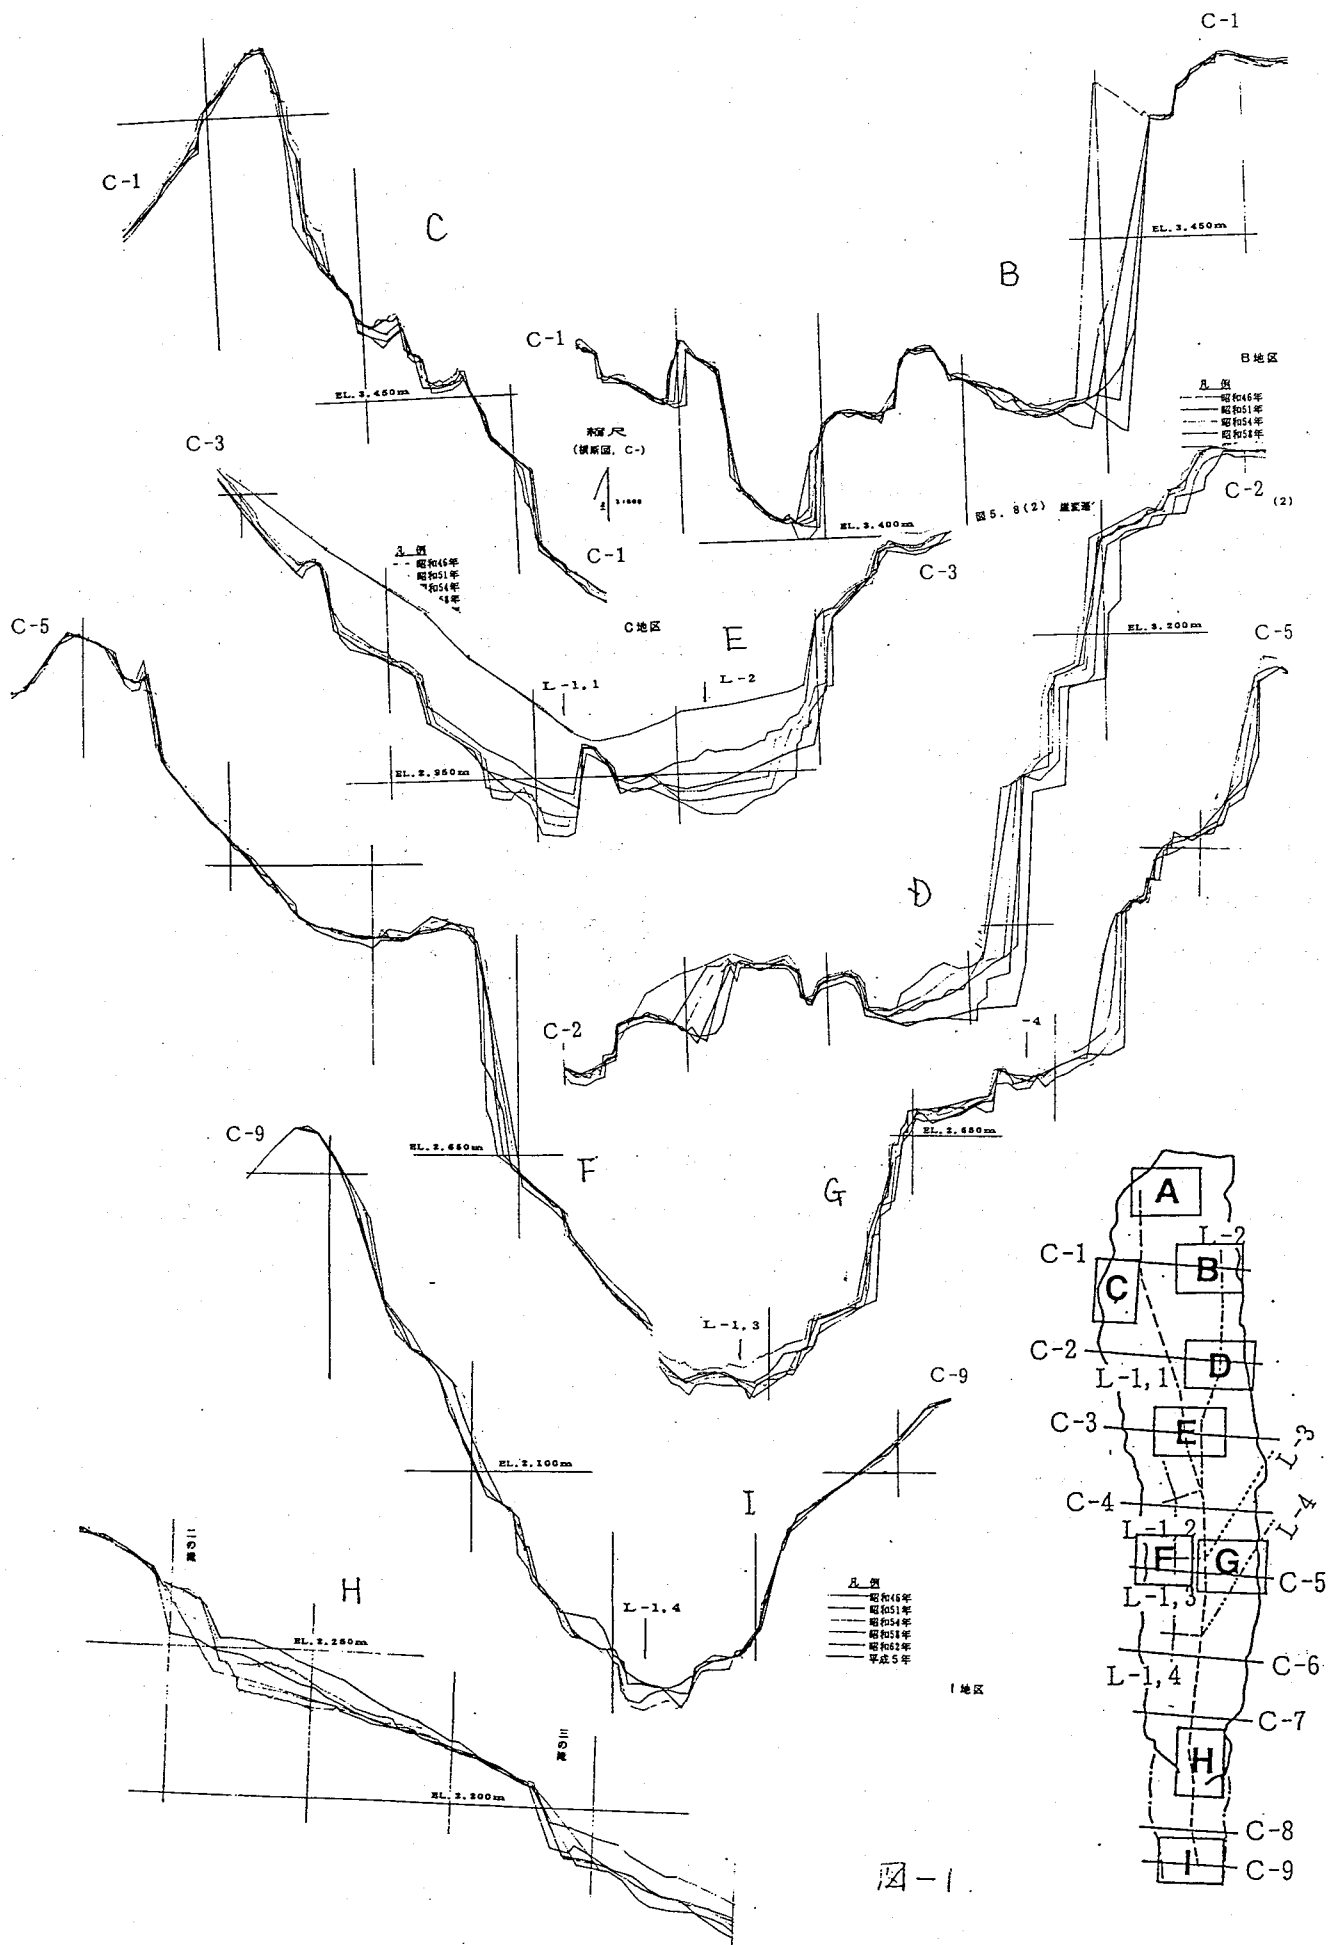
計測結果の一部は図-1に表示するが（ポスターセッションでは拡大したものを展示する予定）、ほぼ次のような事が判明した。

- (1) 岩盤崩壊の最も激しい箇所は、標高3,400m付近であり、とくに左岸では過去22年間で30万㎡の岩塊が崩壊し、しかもその多くが昭和47年前後に短期間で生産された。また右岸では、毎年のように連続的に崩壊が進行し、過去22年間に約20万㎡の岩盤崩壊が発生している。
- (2) 大沢崩れの中部（標高2,600～3,200m）では、左右岸で崩壊の形態が異なるものの、日常的に岩盤崩壊が進んでおり、とくに左岸では段階的に溶岩層の崩落が進んでいる。
- (3) 大沢崩れの下流部では滝の後退とその周辺部の崩壊が顕著である。とくに過去22年間で2の滝で20m、3の滝で10mもの後退が計測された。
- (4) 大沢崩れでの岩盤（地山）からの崩壊量は、過去22年間で平均すると1年当たり約9万㎡となった。また大沢源頭部からの流出土砂量は、年平均で約19万㎡であった。

解析図化機を用いて、まず各時期の急崖線を平面図（縮尺1 : 1,000）にプロットした。これを重ねあわせることによって、崖の後退（崩落線）の著しい場所とその幅が各時期毎に把握できる。つぎに代表的な断面で空中縦横断測量を実施した。これを重ねあわせることによって垂直方向の変位が把握できる。
