## 2003大型台風「MAEMI」による土砂災害とその対策

韓国, 江原大學校山林科學大學

## 1. はじめに

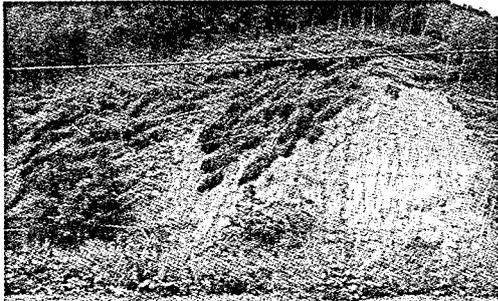
山崩れの直接的な原因は、台風による局地性の集中豪雨と強風であり、花崗片麻岩、泥岩等の地質的な要因と土壤内の微砂質細粒土等の土壤的な要因により台風の通過地を中心に山崩れが多く発生した。特に、流下水が集まる凹型斜面や谷頭部において山崩れが多く発生した。

写真-1. 山崩れの発生状況

山崩れ対策では、まず排水施設の設計降雨量を現在の50年頻度から100年頻度に変え、専門家の安全診断を受けながら抑止杭工等の恒久的な復舊事業を行っている。また、下流地域の人家、農地および工場等の保全施設に對しては集中的に豫防対策を講じ、土石流の發生により被害が発生した溪流には、谷止工、砂防ダムおよび床固工等を系統的に施工した。

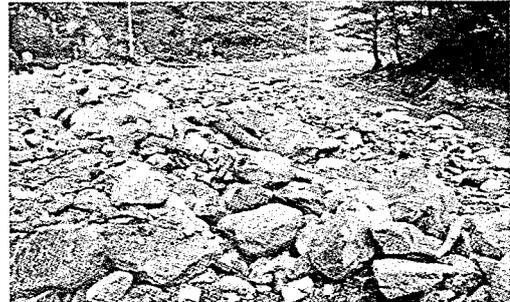
土石流と流木は、溪流および排水施設を棄ぎ、速度を増しながら下流まで移動し、人命と財産被害を増大させた。特に、大邱廣域市と達城郡の工團地域の場合、溪流の上流で発生した山崩れにより多量の土石と流木が下流1.5kmまで流出し、被害を増大させた。

写真-2. 土石流の流出状況

対策としては、上流にはスリットダム、スクリーンダム等の透過型砂防ダムを施工して土石流および流木を阻止すると共に、流域の上流から下流まで系統的な砂防事業を施した。なお、流域の残餘土石量を推定して流域全体を概念において砂防事業を実施した。

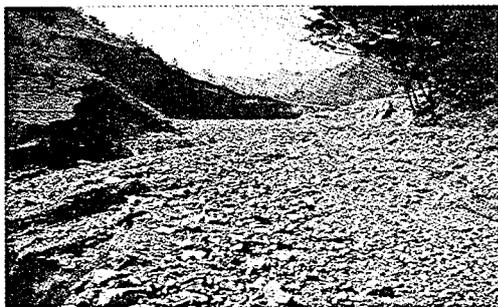
一昨年(2002年)の台風「RUSA」により、江原道三陟郡の柯谷自然休養林では河岸斜面に崩壊が発生し、砂防工事を行っている最中に昨年の台風「MAEMI」に襲われた。廢石流出約126,000m<sup>3</sup>、山崩れ9.41ha、林道および進入路の破壊6.05kmの被害が発生した。

写真-3. 廢石の流出状況

廢石流出地の復舊は、段切り、植生工等で斜面を緑化し、土深が深い廢石積置場はHピ-ムを利用して、土深が浅い箇所にはコンクリト擁壁を施工した。なお、溪流、山地斜面および林道から流出した崩積土は整理した後、山腹工で復舊した。そして、支流7ヶ所には多段階ダム群を連続的に施工し、人家と農地を保護するため、2箇所には砂防ダムを施工した。

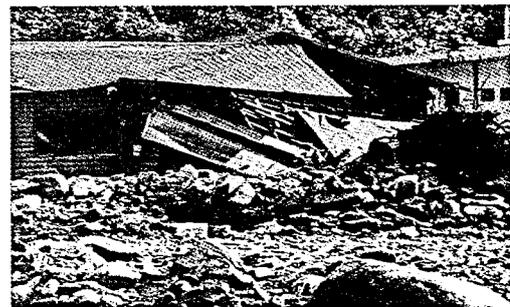
写真-4. 休養施設の破壊
