航空機レーザースキャナーを用いた地震後の地盤変状調査 －平成15年十勝沖地震で発生した農地造成地の液状化と土砂流動－

国際航業株式会社 ○佐々木寿・向山 栄
稻葉千秋・小田三千夫

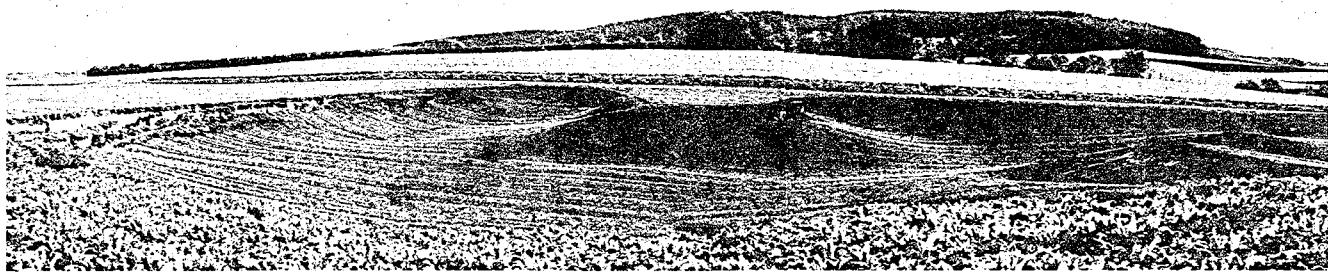
写真1 陥没地形頭部の状況。表土に大きな破壊は見られず、亀裂からの噴砂は見られない

端野町で発生した土砂流動の大きな特徴は、地盤の変形が起こった範囲の地表には噴砂がほとんど見られず、土砂の噴出が主に地盤沈下部の側方および末端に限られているという点である。地盤の沈下範囲の表層は、ほぼ垂直に数10cm～約2m程度沈下しており、水平方向への移動は噴砂口に近い末端部および側方部に限られている。つまり、火山灰からなる地下の地層だけが移動して末端部および側方の亀裂から地表に噴出し、表層の耕作土の大部分は移動することなく垂直に落ち込んだものと考えられる。

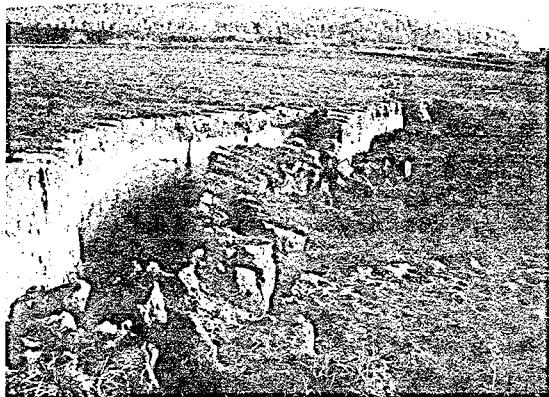
写真2 沈下量は約1mで、噴砂は少ない

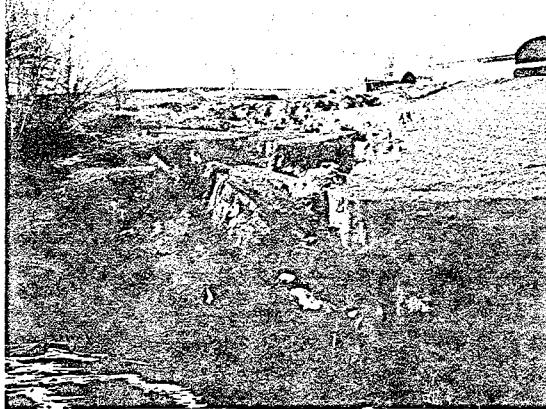
写真3 崩土が小ブロックし、転動している

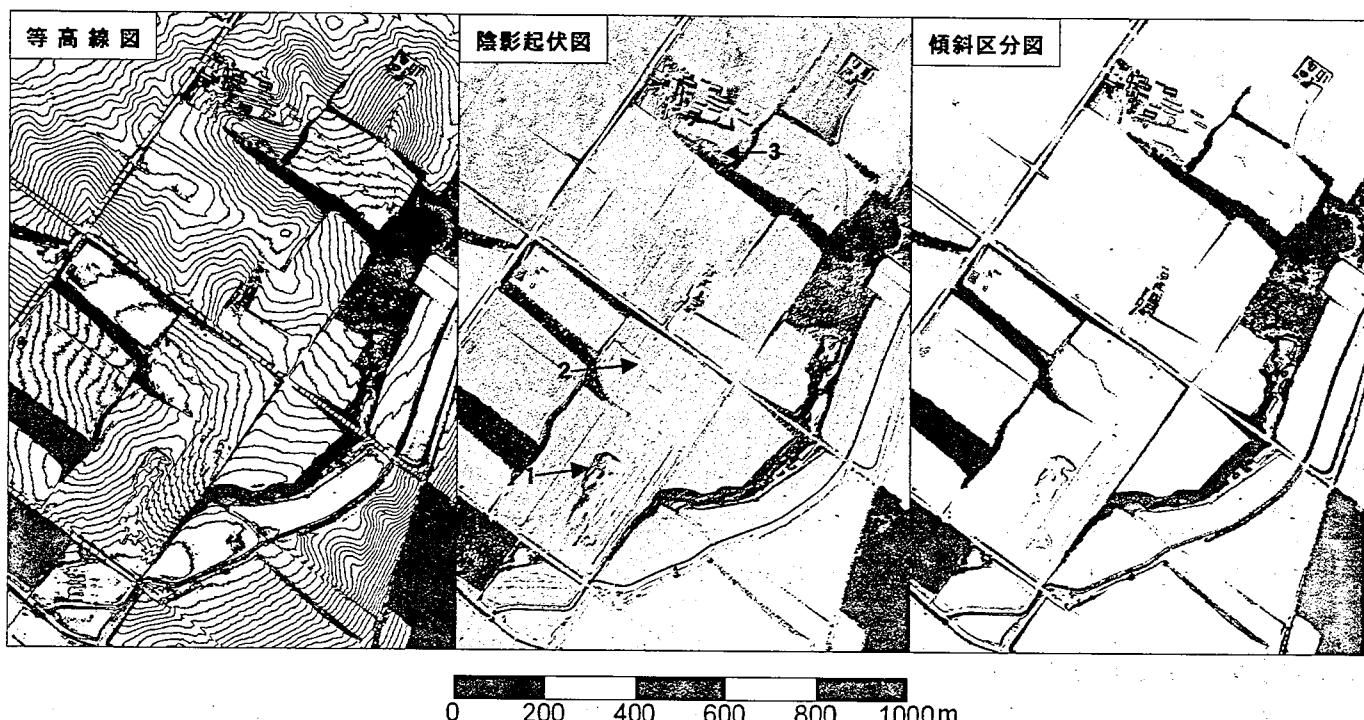
図1 DSMから作成した地形表現図(左から等高線図(1m間隔)、陰影起伏図(光源:北西)、傾斜区分図)

陰影起伏図中の番号は、左ページの写真的撮影位置

得られたDSM(1mメッシュ)から、等高線図、陰影図、傾斜区分図などの地形表現図を作成し、判読を行った。等高線図(1m間隔)を作成したが、この図から地盤変状の有無を判読するのは難しい。陰影起伏図では、滑落崖や亀裂等が判読できるが、光源の位置により見え方が異なる(方向依存性がある)のが欠点である。傾斜区分図は、方向依存性がなく、滑落崖や亀裂等を明瞭に判読することが可能である。しかし、陰影起伏図にあるような“ふくらみ感”はない。作成した地形表現図では、20~30cm程度の段差は明瞭に表現されているが、幅20cm程度の開口亀裂は表現できていない。メッシュ間隔より小さい開口亀裂等を表現できないためと考えられる。

地形表現図の判読と空中写真判読では、ほぼ同様の情報が読み取れる。しかし、地形表現図では、空中写真判読では判読しにくかった畠地(ビート畑)内の変状も判読することができた。
