2003 年の九州土砂災害における地形と気象

九州大学大学院農学研究院 ○久保田哲也、大村 寛、P. Paudel、小川浩一郎、松本祐樹

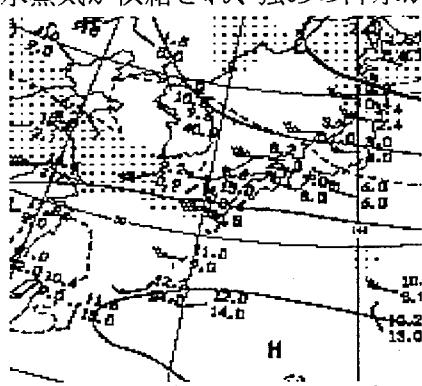
図1 日田災害前日の高層天気図

7月1日の九州北部には梅雨前線が停滞しその前線上を東シナ海方面からメソ低気圧が東進して来る状況で、上空700hpa高度や850hpa高度にも西方からの強い風により水蒸気が供給され、強めの降水が継続する状態であった（図1）。日田周辺では、崩壊の生じた7月1日前日も20mm/hを越す強い雨が観測されており、崩壊当日も10mm/h程度の雨が見られた。
