画像計測による斜面挙動のモニタリング

福井県小浜土木事務所

国土防災技術 柳瀬正寿 小川内良人 ○石塚佳年

飛島建設 近久博志 小林 薫 阿保寿郎

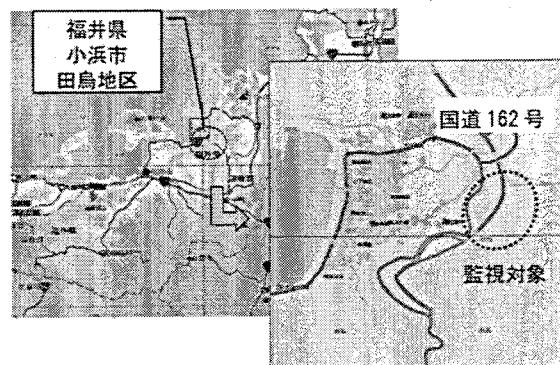
図-1 監視対象位置

精密写真測量による地山の挙動監視は、福井県小浜市田鳥に位置する国道162号沿いの地すべりの斜面（斜面長130m、幅120m、面積8,000m²）を対象とした。平成16年3月、前年度に供用開始した国道沿いの法面（直高50m）を含む山腹で、大規模な地すべりが発生した。図-1にその場所を示す。それ以降進行性破壊により、同年5月中旬には、地すべり亀裂（滑落崖）をはさむ位置に設置された伸縮計で約10mm/日の伸びが観測された。

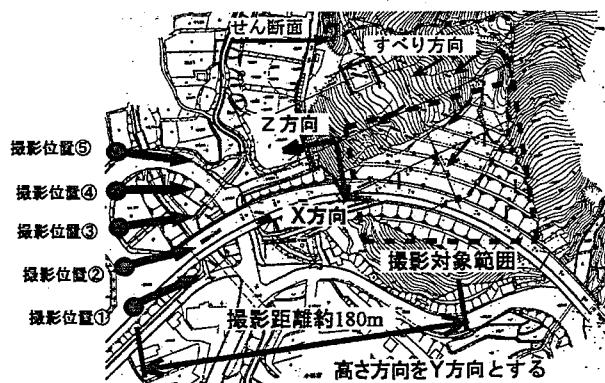
図-2 撮影位置および監視対象範囲

図-2に対象現場の平面図を示す。斜面上部には明瞭な滑落崖と陥没帯が形成され、斜面下部の道路が隆起している。地すべりに伴い、国道法面も大きく変形し、道路を閉塞した。同年5月に、排水ボーリングを行い斜面の間隙水圧を下げることで安定を図った。その結果、6月初旬に伸縮計の計測値が収束し、対策工の効果が確認された。しかしながら、以降も豪雨や大規模な地震の際は、再度の地すべりが発生することにより迂回路の閉塞が懸念された。そこで、多点を同時に計測し面的な地山の挙動を把握するために精密写真測量を採用した。

撮影位置は、図-2に示すように測量対象の中心から斜距離で約180m離れた範囲より5箇所選び撮影の定位置とした。収斂角は約13度であった。撮影に使用したカメラは市販の一眼レフタイプのもので有効画素数は約630万画素（3088×2056ピクセル）である。焦点距離

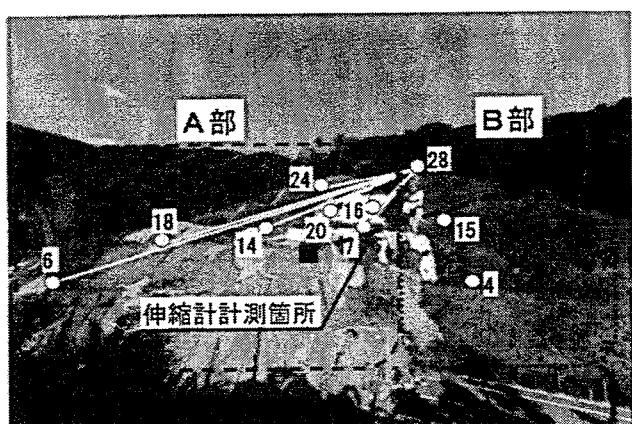
写真-1 監視対象および標点間距離算出箇所

測量の対象は、写真-1に示すように国道法面の範囲とし、滑落崖をはさんだ地すべりブロック内（以下A部）と、地すべりブロック外（以下B部）である。撮影画像例を写真-2に示す。

撮影は 6 月 25 日から、月に 1~2 回の頻度で 11 月 12 日まで計 9 回の撮影を行った。計測結果の計算上の精度を表-1 に示す。解析結果は、3 次元の座標値として示されるが、不動点を確保できないため基準点なしの解析を行った。特に動きの方向を示しやすい特徴的な標点を写真-1 に示すように A 部から 6 点 (No.6,7,14,16,20,28) 選択し、B 部の最上端にある標点 No.28 との標点間の距離を求める。その時系列の伸縮量を折れ線グラフで図-4 に示す。同時に日降雨量を棒グラフで、併せて示す。当初予想されていた梅雨期での伸びは、標点 No.28-14 間で約 40mm であり、梅雨明け後 8 月末までの法面は安定しており目立つ挙動はみられなかった。しかし、9 月 29 日、10 月 20 日に現地を通過した台風 21 号（小浜市降雨量 110mm/日）、台風 23 号（同 232mm/日）の影響で、各標点間で大きな伸びが発生し、特に標点 No.28-7 間では 9 月 3 日～11 月 12 日で最大 225mm の伸びが観測された。同時期の伸縮計の結果でも、320mm の伸びが記録されており、近年まれな 2 つの大型の台風による集中豪雨が、さらなる変動を引き起こしていることが確認された。

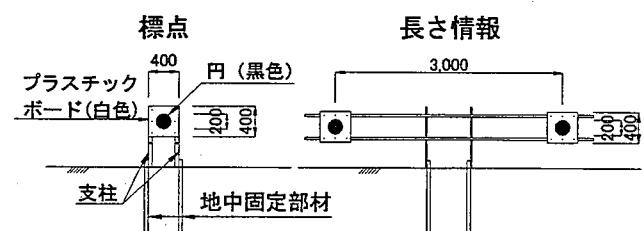
図-3 標点、長さ情報

図-3に示すように白色のプラスチックボード（30cm×30cm）に、直径20cmの黒色の円をマーキングしたものを標点とし、測量範囲に適宜19点配置した。同時に、両端に標点と同様のボードを設置した基準尺を5セット設置した。総解析点数は29点となる。（写真-2）

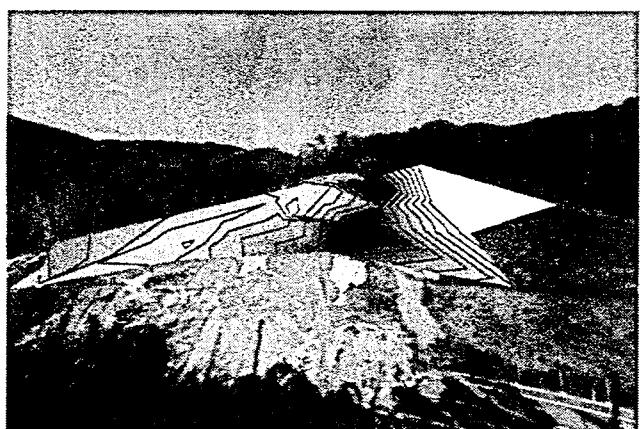
写真-3 各標点の変位量コンタ

写真-3 は、B 部の 3 点 (No.4,15,28) を不動であると仮定し、初期値の解析の際に得られた座標を基準点として、7 回目の測量結果を算出し、初期値と比較した 3 次元変位量を画像上にコンタで示したものである。滑落崖近傍に示される部分は、コンタラインが密になっており最も大きな変位を示す。

この付近は対象範囲内ですべり方向に対し最も勾配が急であり、法先端に擁壁や盛土などのすべりの支障がないため、大きく変位が生じた小ブロックと考えられる。
