# 平成 16 年 7 月新潟・福島豪雨災害の崩壊特性について -寺泊町、和島村、与板町、出雲崎町、三島町地区-

株式会社パスク

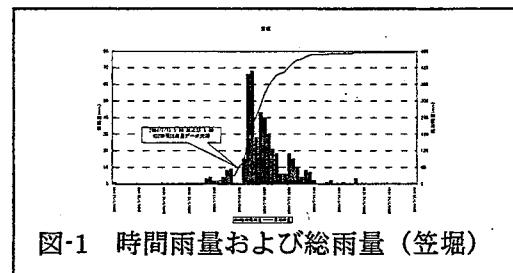
図-1 時間雨量および総雨量（笠堀）

7 月 12 日 1:00～14 日 24:00 までの総雨量を見ると、本地域東側の笠堀、柄尾の雨量が多く 400mm 以上を示している。本地域近傍の観測所では、長岡 233mm、寺泊 202mm となっており、最も雨量の多かった笠堀、柄尾の半分程度を示している。時間雨量でも、笠堀 68mm、守門岳 56mm となっており、本地域の長岡 26mm、寺泊 31mm の倍以上を示している（図-1、2）。

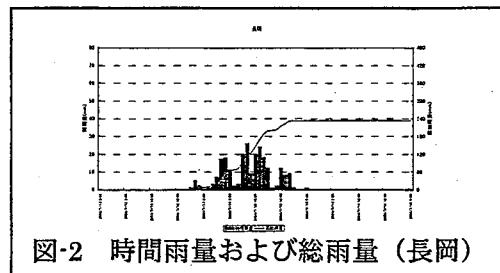
図-2 時間雨量および総雨量（長岡）

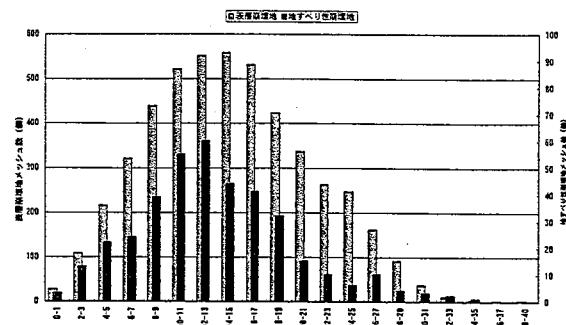
図-3 傾斜と崩壊形態

崩壊地は、50mメッシュをもとに傾斜および崩壊形態別の崩壊メッシュ数を整理した。その結果、表層崩壊地は、傾斜 14~15° をピークに傾斜 30° にかけて表層崩壊地全体の約 5 割が分布している。これに対して、地すべり性崩壊地は傾斜 12~13° をピークとし傾斜 19° にかけて地すべり性崩壊地全体の約 5 割が分布している（図-3）。このことから地すべり性の崩壊地は、表層崩壊地に比べて緩勾配の斜面で発生していることがわかる。

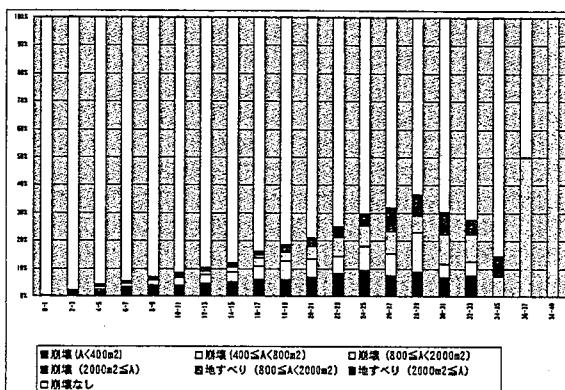
図-4 傾斜と崩壊面積

分析の結果、本地域において最も崩壊発生の割合の高い傾斜は、全数の少ない 36° 以上の傾斜を除くと傾斜 28° 付近となっている。また、崩壊面積を 800m<sup>2</sup> を境に分類してみると、比較的緩勾配では崩壊面積 800m<sup>2</sup> 以上の大規模な崩壊の割合が低い（図-4）。

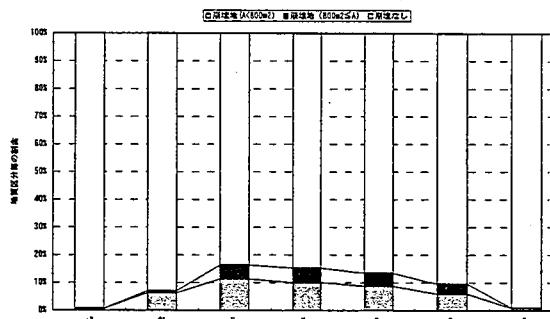
図-5 地質と崩壊面積

崩壊面積 800m<sup>2</sup> 以下の崩壊地は、対象地域の地質に左右されず分布している。しかし、崩壊面積 800m<sup>2</sup> 以上の大規模な崩壊地は、砂質泥岩、シルト質泥岩および泥岩砂岩互層地域に分布している。これらの分布地域は、褶曲構造の発達した地域であり、特に背斜を中心に両側の向斜には挟まれた地域であることから大規模な崩壊は地質構造の影響があると考えられる（図-5）。
