京都大学防災研究所 ○諏訪 浩
シュルンベルジェ（株） 水野高志
元大阪教育大学 石井孝行

2004年8月10日未明、奈良県大塔村宇井で国道168号沿いの斜面が幅120m、高さ100m以上にわたって崩れて足下の十津川の支川、天ノ川の河床上に崖錐を形成した（図1）。崩壊土量は20万m³である。斜面の変状は7ヶ月前に察知され、その後、奈良県五條土木事務所によって斜面の調査がつづけられ、伸縮計などによって監視されていた。クリープの加速状況（図2）から崩壊は事前に予知され、43時間前に当該箇所で国道は通行止めにされていた。崩壊の様子は近畿地方整備局によってビデオ撮影され、その映像はテレビでも放送された。

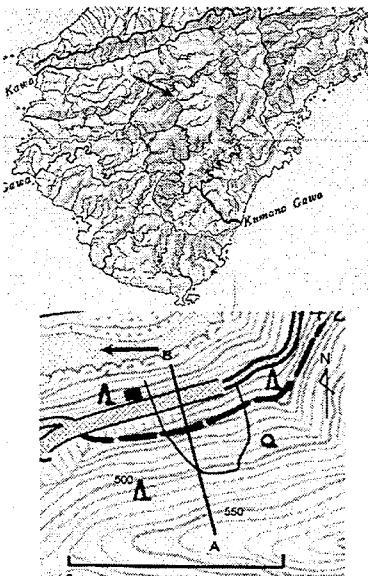
図1 崩壊の位置と滑落崖の概形

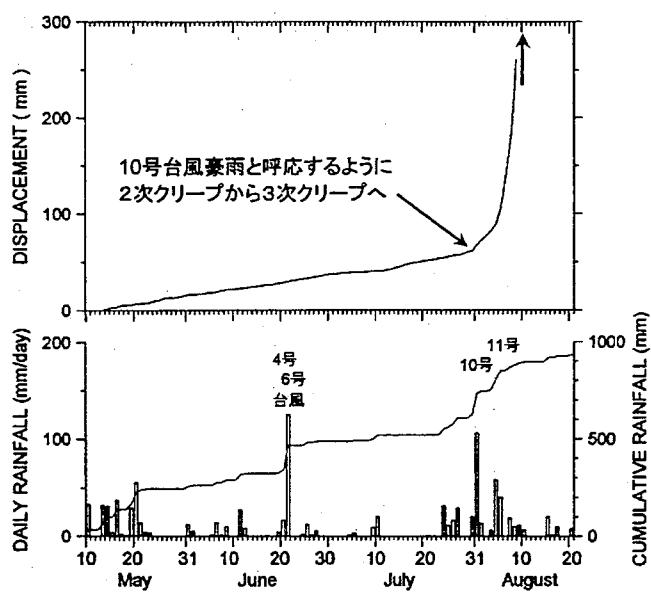
図2 日雨量と
クリープの推移

本事例について伸縮計のデータと降雨データを対比すると、10号台風豪雨が引き金となり、斉藤（1968）の言う、いわゆる2次クリープから3次クリープへ切り替わったことが分かる（図2）。崩壊時刻の予測法の比較を行ったところ（図3、4）、時間の経過とともに、斉藤（1968）の予測式によるよりも福圓（1985）の方法によるほうが成績が向上することになった。これは1990年に宮崎県山須原で起きた崩壊の場合（諏訪ほか、1991）と同じ傾向である。

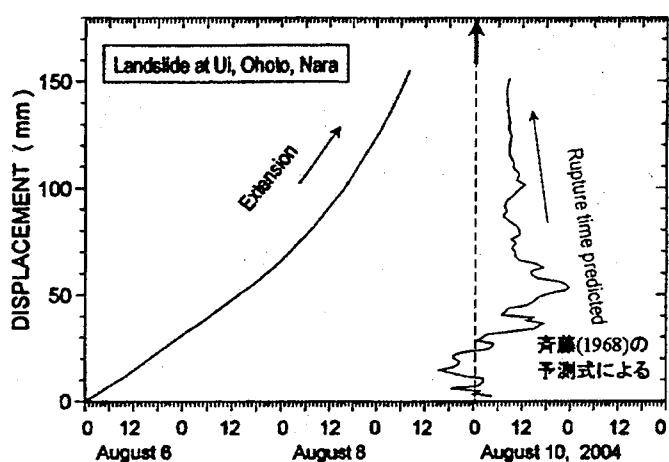
図3 クリープの推移と齊藤方式による崩壊時刻の予測

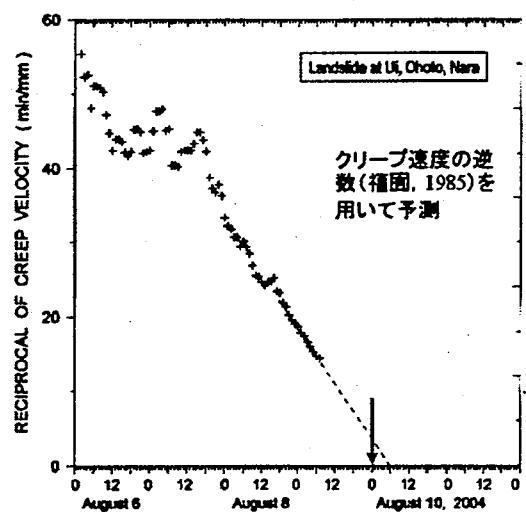
図4 福圓方式による崩壊時刻の予測

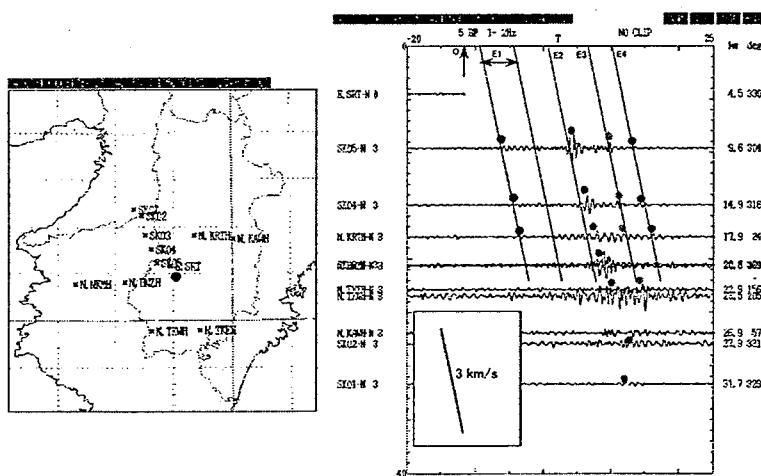
図5 地震計の位置と波形のレコードセクション

崩壊による地盤振動は、防災科学技術研究所の高感度地震観測網と京都大学防災研究所の紀伊半島臨時稠密地震観測点の地震計にとらえられていた（図

5）。この振動波形と2001年総社の崩壊にともなう地盤振動の波形を比較したところ、異なる崩壊であるにも拘わらず、波形が酷似することを見いだした。滑落する崩土が地盤に及ぼす剪断力や衝撃力の時間分布が似ていることを示唆する。テレビで報道された崩落のビデオ映像（国土交通省近畿地方整備局撮影）から崩壊の滑落速度を求めた。その時間変化と、振動波形から求めた累積弾性波エネルギーを対照したところ、崩壊は次の4つのステージが切れ目なく経過して進行したことを示唆する（図6）。ステージ1：すべり面が斜面全体に拡大し、滑動が全体に及ぶ。ステージ2：ほぼ全体が滑落中。ステージ3：滑落岩屑の主要部分が着地中。ステージ4：ほぼ全体が静止するまで。

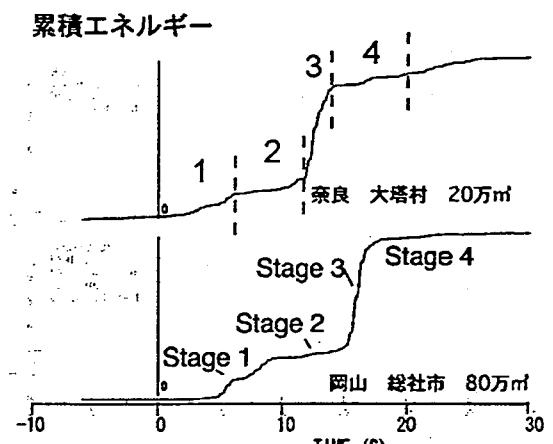
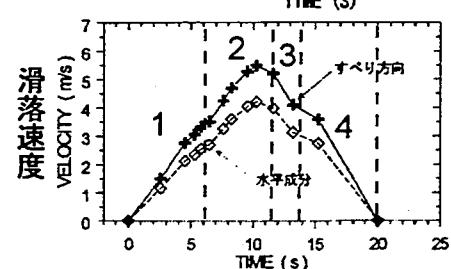
図6 震源から放出された弾性波エネルギーの累積値の
時間変化と滑落速度の時間変化。四つのステージを示唆
