2005年10月パキスタン地震による土砂災害について

新潟大学災害復興科学センター 丸井英明

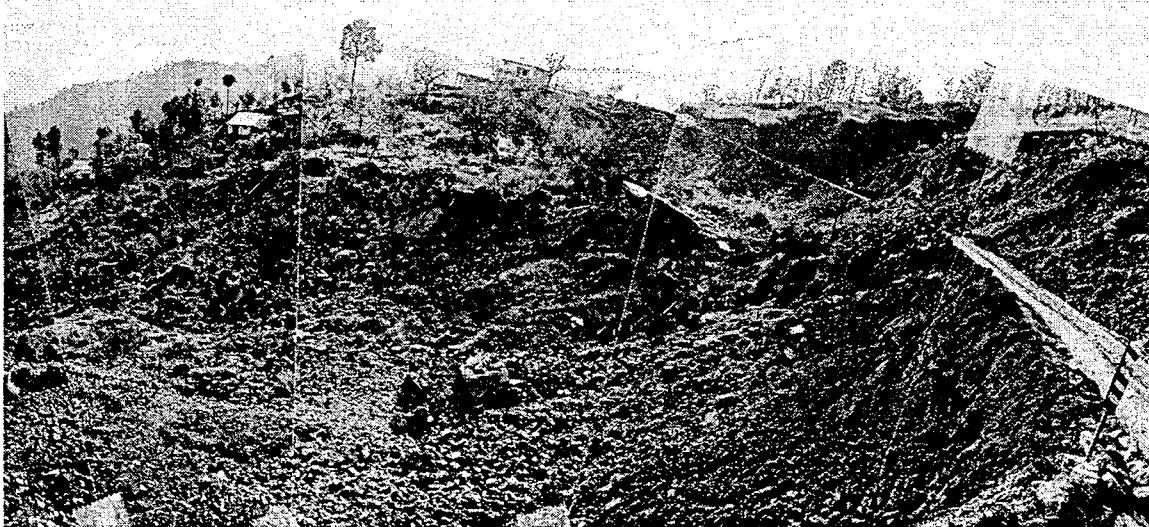
写真一1 地すべりによる道路崩落箇所

筆者らは、2006年1月20, 21日の両日、現地の土砂災害と被災地の状況について調査する機会を得た。土砂災害頻発地域全域の約1/3程度を眺めたに留まるが、最大規模のハティアンの地すべり地を視察した。イスラマバードから北西約50km、標高約2000mの峠の集落ムレーを越え、谷を下りジェラム川に沿って北進し、被災地域の中心地ムファザラバードに到達した。途中大規模な地すべり箇所を通過し、片側交互通行となるところがあるなど、約135kmの行程で約4時間要した。地すべりによる道路の崩壊事例を写真-1に示す。ムファザラバードに近づくにつれ被災民のテントが目立った。市街地には倒壊した中層のビルや低層の民家が点在している。市街地北側の山地斜面は全面的に崩壊してハゲ山状になっている。ジェラム川左岸からチッカール村に至る車道は地震の震源断層直近の斜面を縫って延びていることから、著しい斜面変状が認められた。

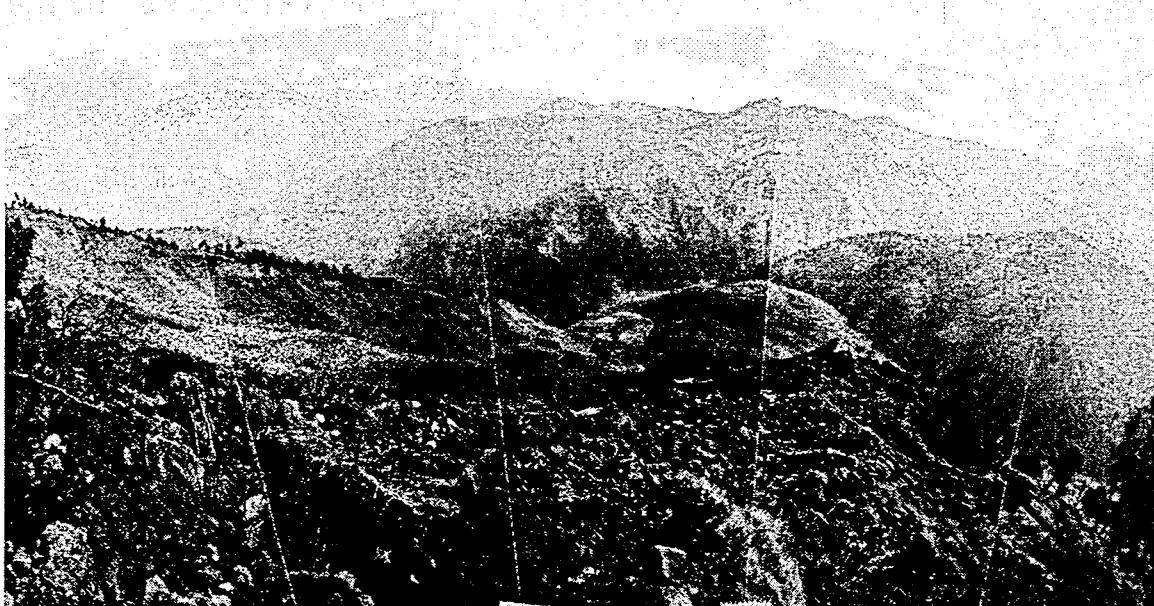
ハティアン地すべり地では、山体が北から南に向かって幅500m、斜面長2km、最深部では100m以上にわたって大規模に抜け落ちデブリス・アヴァランチ状に崩落している(写真-2)。 $10^7 m^3$ 以上の崩落物質が二つの支谷の合流部を塞いだ結果、二つの地すべりダムが形成されている。この山体崩壊性地すべりは初生すべりではなく、既存の地すべりが上方にも拡大して滑落したものであると推定されている(Schneider, 2006)。地すべり土

塊は初期中新世のムレー層の赤色砂岩、シルト岩、泥岩から構成されている。移動体の横断面は、底辺を地表面とする直角三角形の楔状で、斜長辺がすべり面、短辺が滑落崖の東側側面となっている。また、すべり面は岩盤の層理面に平行である。滑落崖側部にはそれに平行して何列ものクラックや段差地形が発達し、冠頂部直下にはすべり残った大きな移動体が認められた。

写真一2 ハティアン地すべり（上流側側壁から地すべり地内を臨む）
