高知大学農学部 ○ 笹原克夫、日浦啓全  
京都大学防災研究所 末峯章

平成 17 年 9 月 7 日の台風 14 号の通過では、四国においては人命の損失を伴う重大な土砂災害は特に報告されなかった。しかしながら台風に伴う降雨量の多かった徳島県祖谷川上流や、そこから尾根を隔てた南側に位置する高知県物部川上流では、山腹崩壊等による土砂生産や、河道への土砂流出があった。ここではそのうち高知県物部川上流部で発生した山腹崩壊の特徴について、現地調査結果に基づいて述べる。

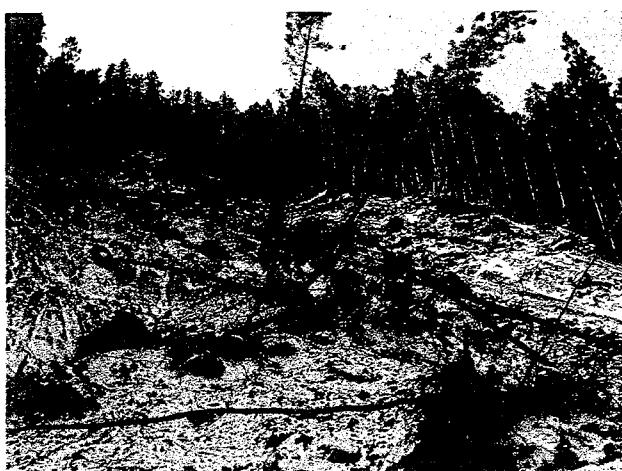
写真-1 中西谷の山腹崩壊

中西谷の山腹崩壊（写真-1）は中西谷右岸側の北北西向きの斜面にて発生した。崩壊地の斜面長約 200m で幅 60m、平均崩壊深 3m で平均勾配  $37^{\circ}$  である。写真-1 中央に基岩である灰白色の泥岩が出ている。風化が進んで塊状にぼろぼろ崩れるほど柔らかく、走向がほぼ EW で傾斜が  $40 \sim 46^{\circ}$  N である。
