# 梓川上流・トバタ崩れ（1757）に伴う天然ダムの形成と決壊対策

財団法人砂防フロンティア整備推進機構 森俊勇・○井上公夫  
京都大学大学院農学研究科 水山高久

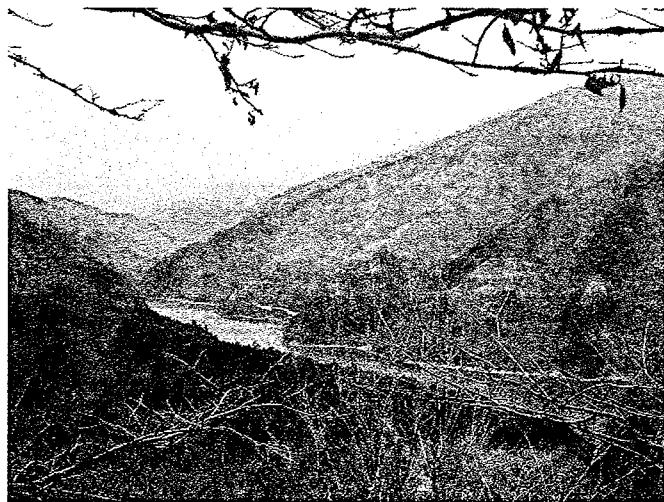
写真1 梓湖南側の入山地区から見たトバタ崩れ

特に、山-535はダム完成直前の写真であり、ダム建設工事と付け替え国道（158号）の建設状況やトバタ山崩れの地形状況が良く判る。写真1は梓湖南側の入山地区から撮影した。1/5万や1/2.5万の旧版地形図などと組み合わせて、河床縦断面図（図1）や災害状況分布図を作成した。

梓湖付近は、硬質な堆積岩類（チャート・砂岩・頁岩）からなるが、現在までに様々な圧力を受けて、複雑に褶曲し、断層が多く走っている（目代, 2006）。トバタ崩れの起こった場所は、鳥羽田（トバタ）という地名で、梓川左岸の中腹に緩斜面を有する地区であり、大規模な地すべり性崩壊の痕跡地形であることが判る。

当地区は、奈川渡ダムの上流1kmの国道158号の親子滝トンネルの上部に位置し、幅400m、長さ900m、最大深50mで崩壊土量は600万m<sup>3</sup>程度と考えられる。1758年の崩壊によって、梓川は河道閉塞され、奈川渡ダムとほぼ同じ高さ150m、湛水量9800万m<sup>3</sup>の天然ダムを形成した。

梓湖完成前の国道158号は、鳥羽田の崩壊の激しい斜面を避けて、梓川の右岸側（ガンクラという難所が存在）を通っていた。図1に示すように、トバタには中腹に緩斜面が存在するが、左岸側斜面下部は表層崩壊が激しく通行不可能であったと考えられる。左岸の中腹に建設された親子滝トンネルの坑口付近から東京電力の送電線の巡回路を踏査した。鳥羽田の緩斜面には大転石が多く散在し、灌木林となっているものの、森林土壌はほとんど存在しない。このため、緩斜面全体が1757年に発生した巨大な移動岩塊であると判断される。斜面下部の崩壊は現在でも継続しており、梓湖の湖岸線付近を通過していた送電線巡回路は表層崩壊に巻き込まれて、通行不能となっている。現在の巡回路は中腹ルートに変更されている。
