鰐塚山別府田野川流域における大規模崩壊の分布と履歴

鹿児島大学農学部 ○ハフィザ・アクター・寺本 行芳・下川 悅郎・地頭菌 隆

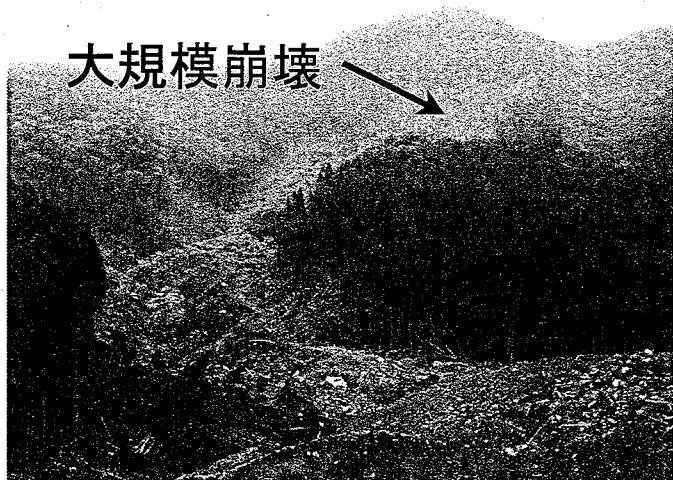
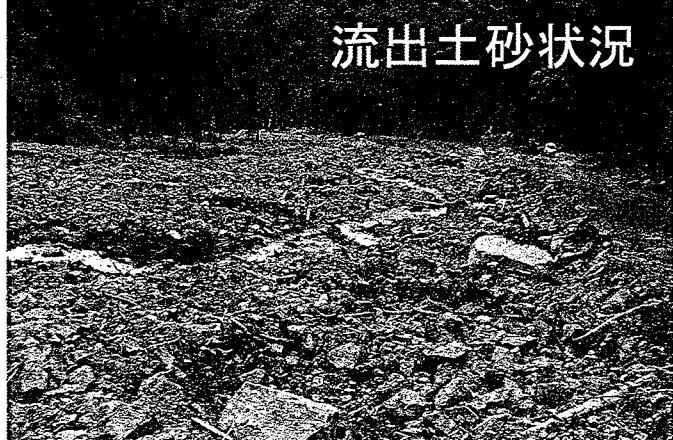
写真1 鰐塚山別府田野川流域の大規模崩壊

2005年9月の台風14号に伴う豪雨によって、宮崎市田野町鰐塚山の北側斜面に位置する別府田野川（びゅうたのがわ）流域では、大規模崩壊が多数発生し、多量の土砂が生産され、土石流となって下流に流出した（写真1）。

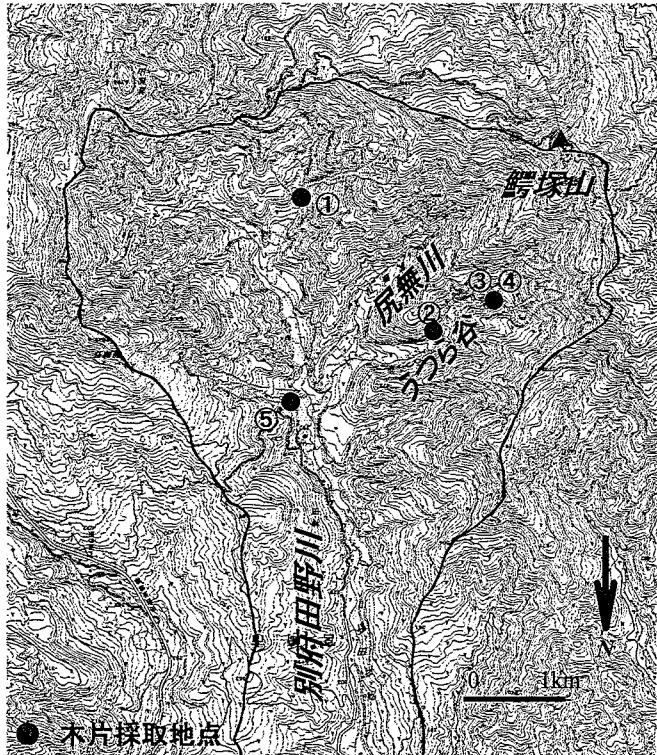
図1 別府田野川流域(2.5万分の1地形図)

調査地は、宮崎市田野町鰐塚山の北側斜面に位置する別府田野川流域である（図1）。地質は日南層群の砂岩・頁岩互層であり、これらの地層の分布箇所には褶曲構造が確認される。鰐塚山周辺域では1939年にも大規模な土砂災害が発生している。

崩壊に由来する土石流堆積物の確認を行った。さらに、この堆積物中に埋もれている炭化した木片を採取し、 C^{14} 年代測定法による堆積物の年代測定を実施した（図1●印）。

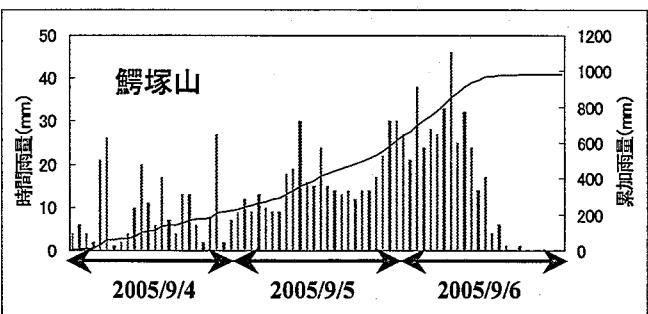
図2 鰐塚山における時間単位のハイエトグラフ

図2は、鰐塚山雨量観測所における2005年9月4～6日の時間単位のハイエトグラフである。比較的強い降雨が長時間にわたって継続している。最大時間雨量は46mm/hr、総雨量は979mmであり記録的な大雨となった。

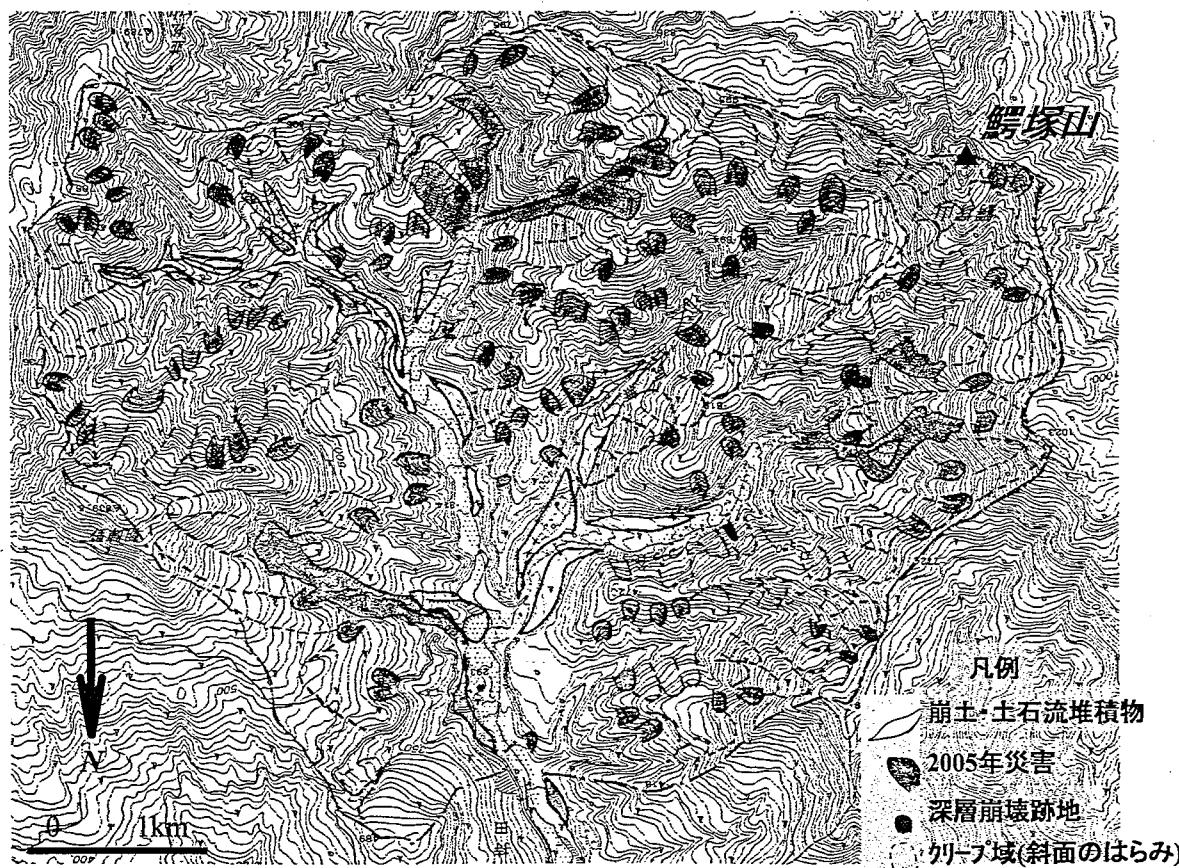
図3 大規模崩壊跡地、斜面のクリープ域ならび崩土・土石流堆積物の分布図

図3は、1974年6月および2005年9月に撮影された空中写真を判読して作成した大規模崩壊跡地、斜面のクリープ域ならび崩土・土石流堆積物の分布図である。調査流域の斜面では大規模崩壊跡地が多数判読され、これまで大規模崩壊が繰り返し発生していることがわかる。2005年9月に大規模崩壊が発生した斜面およびその隣接斜面においても、過去に大規模崩壊が発生している。さらに、大規模崩壊跡地の脚部およびその下流域には大規模崩壊に由来する崩土・土石流堆積物が判読されこれらが段丘を形成している。また、調査流域内には多数の斜面のクリープ域が判読される。

1974年6月と大規模崩壊が発生した直後の2005年9月にそれぞれ撮影された空中写真を用いて、調査流域における2005年9月の大規模崩壊跡地、過去の大規模崩壊跡地、斜面のクリープ域ならびに崩土・土石流堆積物を判読し、それらの分布図を作成した。同時に、現地において大規模崩壊跡地ならびに大規模
