菌根菌を活用する海岸防災林の造成

愛媛大学農学部 江崎次夫・河野修一
 山口大学 丸本卓哉
 森林総合研究所 岡部宏秋
 中国企業（株）副島裕正・目代 貢・葉名康弘・平原龍一
 多機能フィルター（株）○山本一夫・立脇真悟
 江原大学校山林科学大学 車 斗松・全 権雨

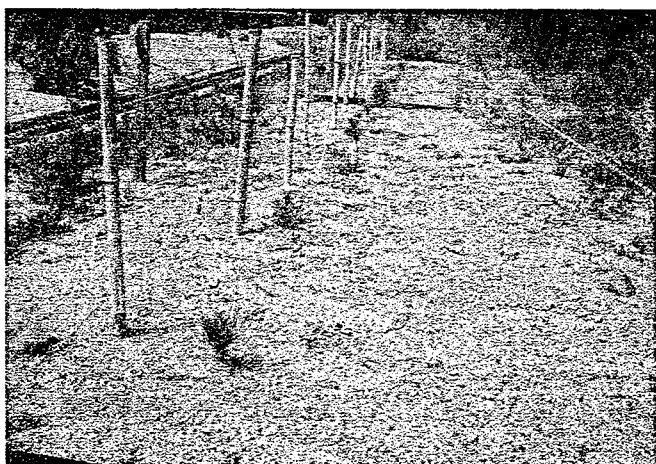
写真-1 平成12年9月14日のクロマツの生育状況
(感染+シート無)

植栽されたクロマツは、順調に生育していたが平成16年に台風16号と18号の影響を直接受けて、冠水し、その影響で一部枯死したものもある。その後は順調な生育が確認されている。平成18年7月11日に実施した調査では、7年間の樹高成長量は1.22mから3.51m、根元直径成長量は1.88cmから8.22cmであった（写真-1, 2）。また、非感染クロマツを植栽した試験区の表土およびクロマツの根系からは菌根を確認することができた（写真-3, 4）。

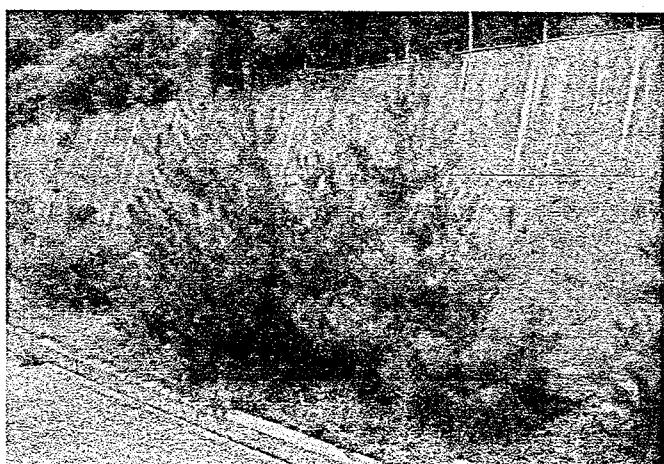
写真-2 平成18年7月11日のクロマツの生育状況
(感染+シート無)

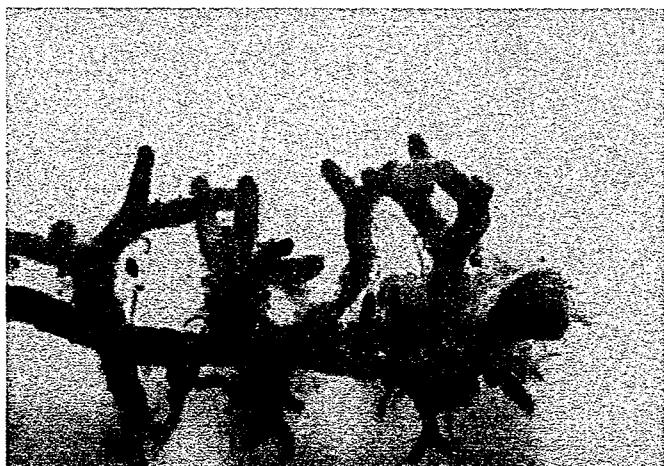
写真-4 非感染クロマツに感染した菌根の状態
(平成18年7月11日 非感染+シート無)

クロマツ感染苗木植栽後7年間が経過したが、最初にヌメリイグチを感染させた苗木の菌根菌が試験区全体に広がっており、非感染クロマツの感染も確認された。これで試験区全体のクロマツがほぼ菌根菌に感染したことになる。今後、このことが耐塩性や耐乾性の向上にどのようにつながっていくかを検討していきたい。また、並行してクローネが閉鎖するまでは継続して樹高および根元成長量の調査を行い菌根菌と不織布シートを用いた海岸防災林造成のための基礎的なデータを収集したい。
