部分透過型砂防えん堤の土砂・流木捕捉事例について

八千代エンジニアリング(株) ○佐藤 敏明、若林 栄一

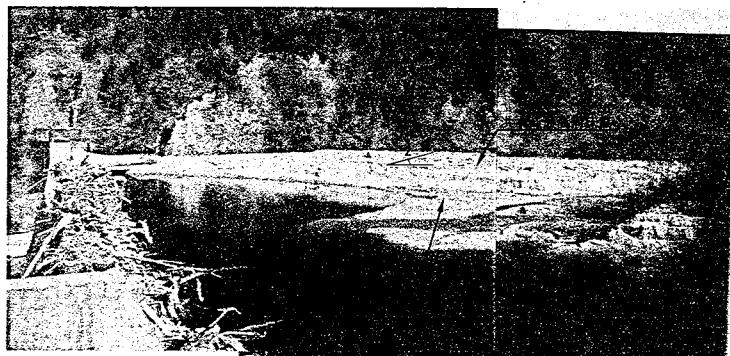
写真-2 えん堤上流の堆砂状況

えん堤への土砂・流木捕捉状況について、洪水直後に観察調査を行った。堆砂域では、鋼製スリット基礎面より下の部分(不透過部分)は満砂しており、基礎面より上の鋼製スリット部分(透過部分)にも一部土砂が堆積しているが完全には満砂していない。えん堤直上流は、鋼製スリットが捕捉した流木により基礎面から1m程度まで閉塞されているため一部湛水している。流木は鋼製スリット上流に集積しており、堆砂域にはほとんど堆積していないかった(写真-2)。

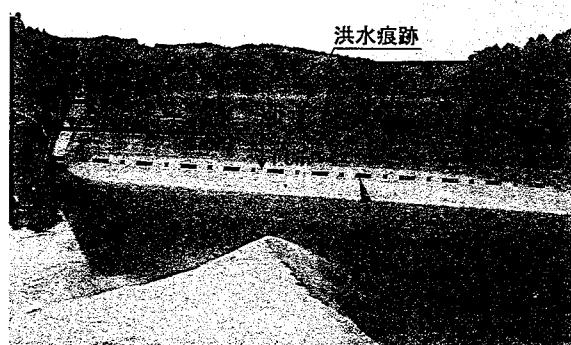
写真-3 袖部に見られる洪水痕跡

えん堤右岸袖部には、洪水時のせき上げによる流木の衝突痕跡(写真-3)が見られた。水位の痕跡は鋼製スリット天端より約1.0m上の高さであり、洪水は鋼製スリットを越流している。また、鋼製スリット天端より約1.0m下がった位置には一時的な堆砂の痕跡(写真-3)が見られた。これらのことから、堆砂域では一時に鋼製スリット天端付近まで土砂が堆積し、その後、流木の一部が鋼製スリットから抜けて流出したため、土砂も一部が下流へ流出したと推察される。なお、副えん堤下流には鋼製スリットから流出したと考えられる流木群が堆積していた。

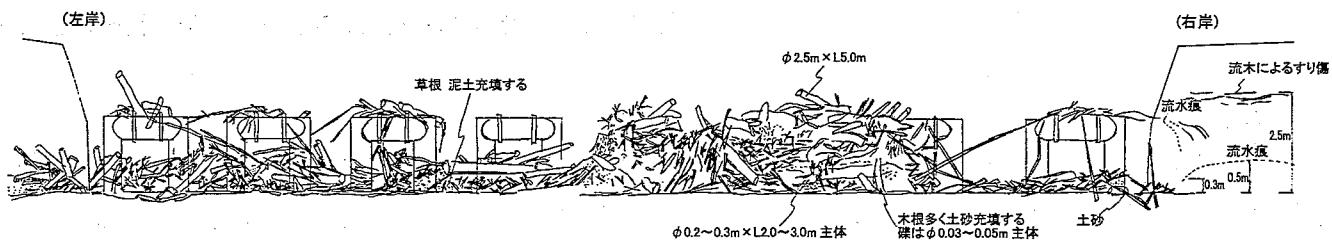
図-2 鋼製スリットの流木捕捉状況

図-2に、鋼製スリットにおける土砂・流木の捕捉状態を示す。捕捉された流木は直径5～30cm、長さ1.0～3.0mであり、スリット間隔に対する最大流木長の比は0.63である。8基の鋼製スリットに捕捉された流木量は73.7m³である。

あり、5~7号が 53.0m^3 、2~3号が 11.1m^3 の流木を捕捉している。流木を最も多く捕捉している5~7号上流の流木群には木根が多く含まれており、これが流木を捕捉しやすくした要因の1つと考えられる。鋼製スリットを閉塞させた土砂の粒径は、3~5cmを主とし $10\sim30\text{cm}$ のやや大きいレキを混在する。最大レキ径に対するスリット間隔は9.0倍程度で、スリット間隔に対してかなり小さな粒径の土砂となっている。

流木捕捉工 NO	1号	2号	3号	4号	5号	6号	7号	8号	合計
流木捕捉量	3.5m^3		11.1m^3		4.5m^3		53.0m^3	1.6m^3	73.7m^3
流木の直径長さ	直徑=5~ 25cm 長さ=1.0~ 2.5m		直徑=3~30cm 長さ=1.3~3.0m		直徑=20~30cm 長さ=2.0~3.0m			直徑=3~ 5cm 長さ=2.0~ 3.0m	
土砂の状態	流木間を埋める土砂は3~5cmのレキが全体で10~30cmのレキが混在する								
特記事項	・流木は、流木止に捕捉された後に一部が流木止を乗り越えている。 ・流木により鋼製スリットが閉塞したため、ダム上流にせき上げが発生した痕跡が右岸袖部に残る。 ・流木を多く捕捉した5~7号の上流には木根が多く含まれる。

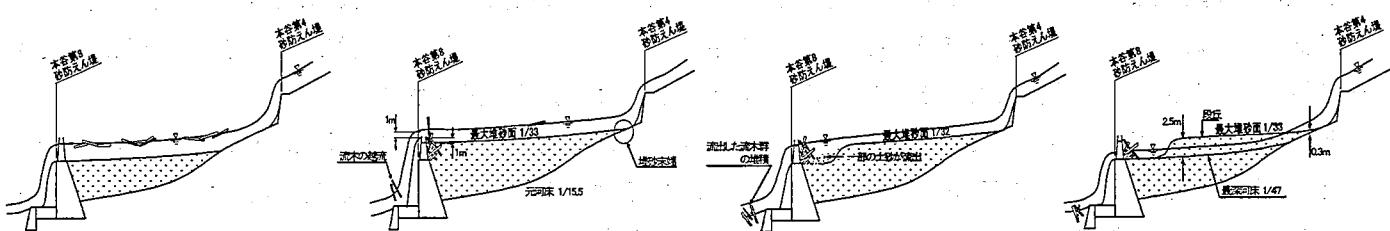
図-3 本谷第8砂防えん堤の土砂・流木の動態

えん堤右岸袖部の水位・堆砂の痕跡、河床変動測量結果等から、本谷第8砂防えん堤における土砂・流木の動態は次のようにあったと考えられる(図-3)。本えん堤では、洪水ピーク時に洪水がスリットを越流し、堆砂面も一時的にスリット部分(3m)のうち2mまで上昇した。この時の堆砂勾配は1/33で元河床勾配の1/2であり、堆砂量は $47,300\text{m}^3$ である。その後、流木の一部が流出し、堆積土砂も一部が下流へ流出したため、最終的な堆砂量は $33,500\text{m}^3$ となった。えん堤には差し引き 13800m^3 の土砂が一時的に貯留され、その後流出したことになる。えん堤地点に流出した流木は 139.6m^3 であり、このうち52.8%にあたる 73.7m^3 がスリットにより捕捉され、残りの46.9%にあたる 65.5m^3 はスリットを越流し、直下流に堆積した。

①増水期

②洪水ピーク時

③減水期

④洪水後

- 1) 掃流区域に設置した部分透過型砂防えん堤では、流木は堆砂面全体には堆積せず、スリット直上流に集中して堆積する場合がある。このため、スリットを流木が越流するようになり、流木を十分に捕捉できないことがあることがわかった。今後は、スリットの高さの設計方法について改良を加えていく必要があると考えられる。

- 2) 今回の事例から、部分透過型砂防えん堤では、スリットを流木が閉塞することにより、スリット間隔よりもかなり小さい粒径の土砂が一時的に堆積し洪水後半に流出する場合があることがわかった。今後、保全対象の上流に部分透過型砂防えん堤を計画する場合は、洪水後半の土砂の流出について配慮する必要があると考えられる。
