## 1. はじめに

## 2. 被害状況および復旧計画

### 3. 定点測量による渓床変動の把握

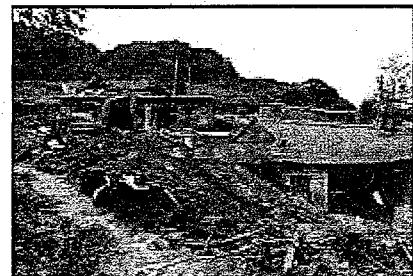
写真-1. 地すべり、林道および住宅の被害状況

山林庁で発表した被害状況は表-1および写真-1に示すように、地すべり418ha（私有林135haと国有林283ha）、林道10.40km（私有林道3.27kmと国有林道7.13km）、その他7件等であった。

復旧方法は、自然親和的に復旧することを原則と決め、山地砂防418ha、砂防ダム99ヶ所（私有林43ヶ所、国有林56ヶ所）、野渓砂防3.0km、林道10.4km、その他7件を環境を配慮した工法により工事を行った。復旧の主体は、林道と小規模の公共施設の復旧は麟蹄郡、地すべりの復旧と砂防ダムの施工は江原道、そして国有林は麟蹄国有林管理所で担当している。なお、復旧期間は2006年8月16日から2007年6月20日までの10ヶ月であり、復旧費は82,032百万ウォン（自治団体の負擔金30,245百万ウォン、国費51,787百万ウォン）である。

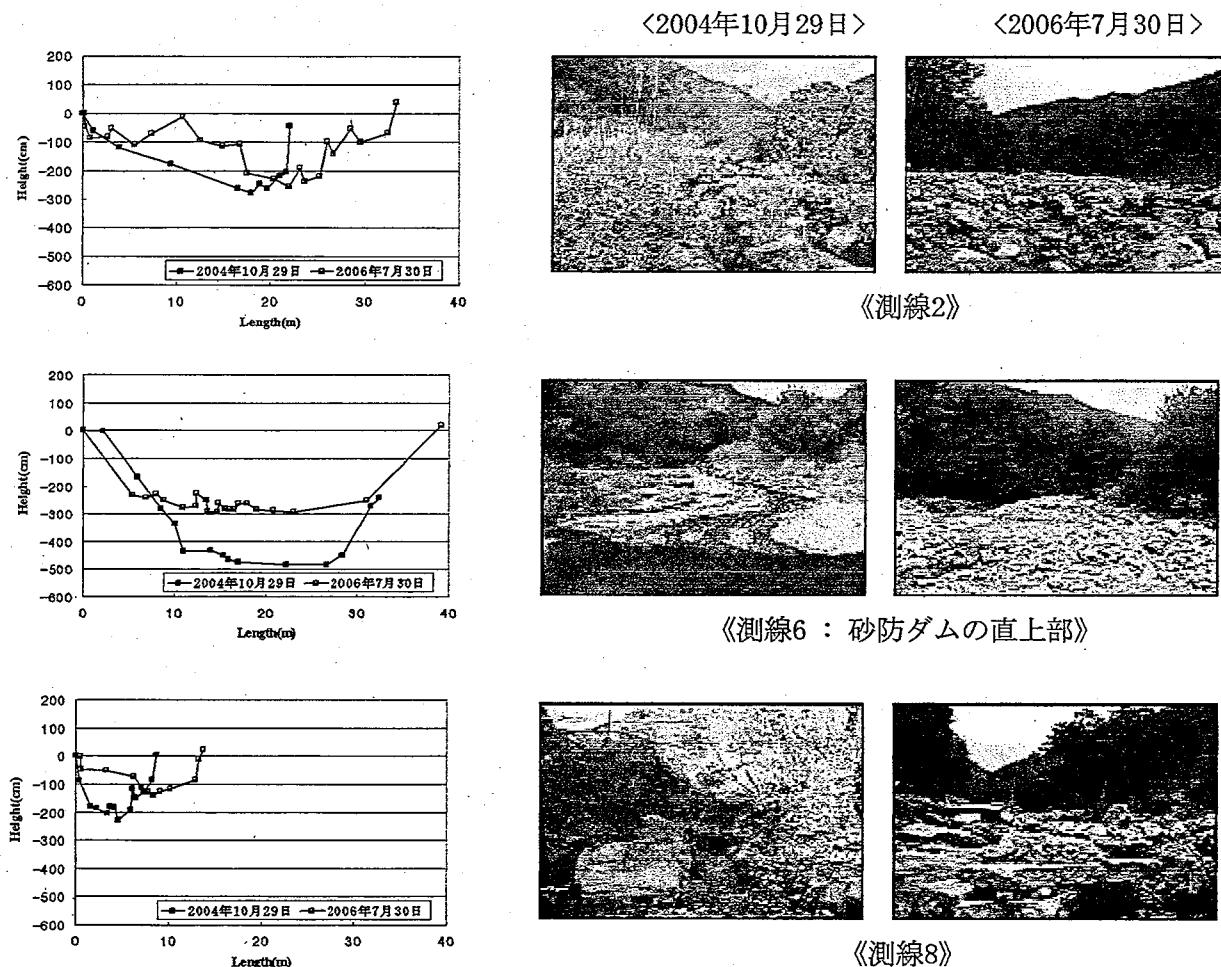
図-1. 主な測線における横断測量の結果および現場の状況

2004年と2006年の測量結果を比較すると、図-1に示すように測線別の渓床変動が多様に発生し、大部分の測線において渓幅が広くなった。特に、最下流に当たる測線2の附近においては渓岸侵食により渓幅が約1.8倍に広くなり、砂防ダムの直下部の渓床は約2m程度低下した。なお、測線8においては右岸の渓岸侵食と左岸に位置する林道が破壊され、流路そのものが変化した。

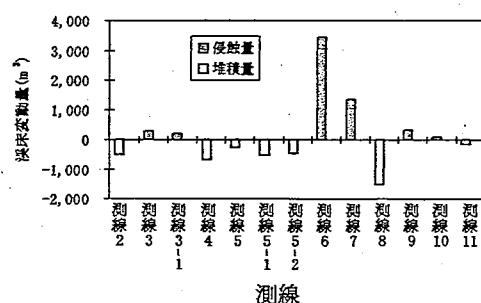
図-2. 各測量における渓床変動量の変化

調査区間における区間別の渓床変動量は図-2に示すように、測線4~6と8を中心 $4,112\text{m}^3$ の土砂が洗掘され、または測線6と7を中心 $5,632\text{m}^3$ の土砂が堆積する等、 $9,744\text{m}^3$ の渓床変動量が発生した。

特に、測線6に施工されたコンクリート砂防ダムは、地すべりと土石流により流出した多量の土砂や流木を捕捉して、下流地域の宅地および農耕地を土砂災害から保護した點が地域住民とマスコミから高く評価された。
