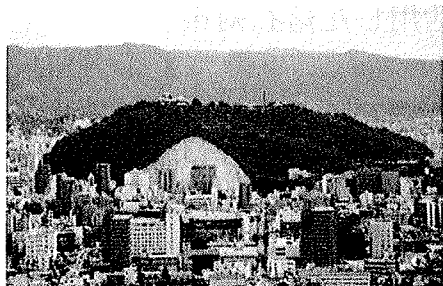
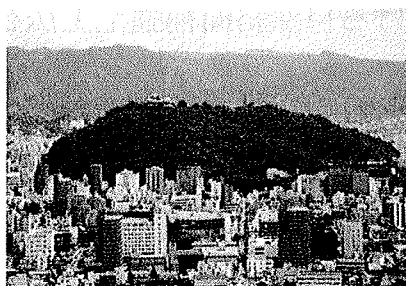
写真 3-1 松山城における斜面对策

(a) 従来工法による対策イメージ(CG) (b) ノンフレーム工法による対策

な風景が生じ景観の悪化が予想できる。しかし実際にノンフレーム工法が施工された斜面は、対策が施されたことが認識されないまま、これまでと同様の景観が維持され、松山城という遺産が活かされていることがわかる。同様の考え方で採用されたのが、神戸市北野地区の斜面の事例（写真 3-2）である。異人館背後斜面内は対策工がなされているものの（写真(b)参照）、写真(a)のように斜面全景は施工以前の風景が存在しており、異人館と背後の斜面の組み合わせによる景観に違和感がない。写真 3-3 は、従来工法とノンフレーム工法が併用された斜面である。向かって右は従来方法の一つであるのり枠工で斜面が被覆されており、人と森林との繋がりがほとんどない印象を与える。左側がノンフレーム工法で施工された範囲であり、この地区の常緑広葉樹であるシイ・カシ林を含む生態系が、そのまま保全された状態であることがわかる。

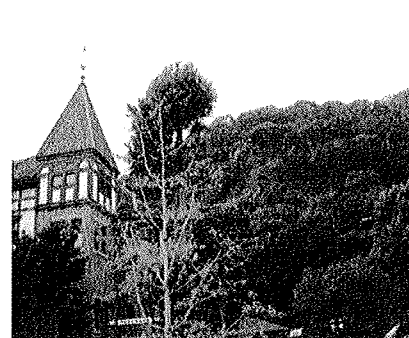
写真 3-2 異人館背後の斜面对策

(a) 斜面全景

(b) 斜面内の状況

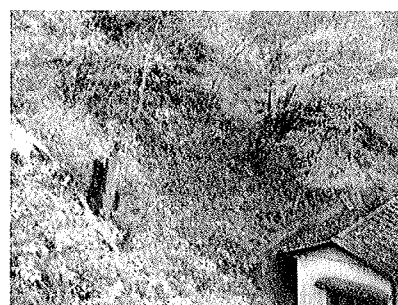
写真 3-4 民家背後斜面の対策

(a) 斜面全景

(b) 斜面内の状況

写真 3-4 は、民家裏の斜面であり、斜面のり尻は擁壁が施工されており、その上部は表土の浸食・流出防止のための木柵工とノンフレーム工法を組み合わせる斜面の安定化を図った事例で、施工後 3 年経過した状態である。斜面は落葉落枝や下層植生によって覆われており、落葉落枝等の被覆物は木柵工やノンフレーム工法の支圧板等によって移動が抑制されている。今後落葉落枝の蓄積によって森林土壌が豊かになることが予想される。
