既設砂防えん堤のスリット化に伴う追跡調査について

富山県富山土木センター  
富山県立大学  
大日本コンサルタント株式会社

本稿では、平成 19 年にスリット化された既設えん堤の追跡調査を行い、スリット化による河床状況の把握と今後の課題について取りまとめた。

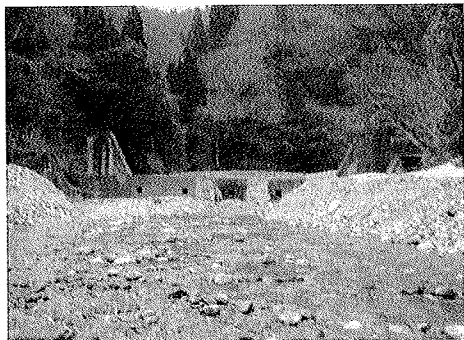
図-2 対象施設（上：施工前，下：現在）

平成 18 年 12 月にスリット化が行われた西松瀬 3 号堰堤の概要を以下に示す。

透過部は 2 m 幅のスリットを 2 本設けており、その際上流側に腹付けを行っている。

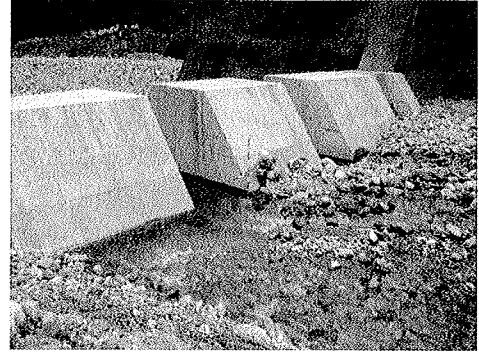
図-3 えん堤上流の状況

- ・河床の縦断形は、スリット化後の堆砂勾配が1/6であったのに対し、現在は1/17（元河床勾配近く）と緩くなっている。
- ・河床の横断形状をみると、全体的に洗掘がみられるが、特に右岸側の洗掘が進んでいる。
- ・施工直後の礫径にばらつきがみられたが、現在は細かな礫の移動が多く、50cm前後の礫はほとんど移動していない。
- ・えん堤腹付部の左岸側に、水深80cm程度の淵がみられる。
