山梨県の文化の発展を支えた歴史的砂防施設について

～笛吹市屋敷入沢の石積み堰堤～

国土交通省河川局砂防部保全課 牧野 裕至	○小池 正朗
山梨県県土整備部砂防課	藤森 克也
〃	望月 優
〃	大山 誠

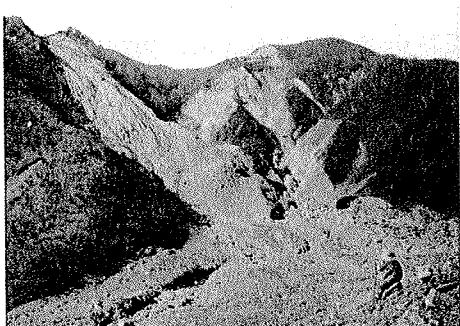
写真-1 山腹崩壊状況

明治40年8月21日から25日にかけて、東八代郡地域では累積480mmの降雨を観測した。乱伐等で荒廃した山林にはその雨水を保つだけの能力は完備していなかったため、金川流域では戸倉川・達沢川・屋敷入沢から土石流が発生して人家を流出させ死者が多数生じた（写真-1）。この災害を契機に、明治41年10月21日内務省告示第109号で金川右岸流域は砂防指定地に指定され、立木の伐採等監視体制が強化されていった。また、この災害により県歳出額の概ね

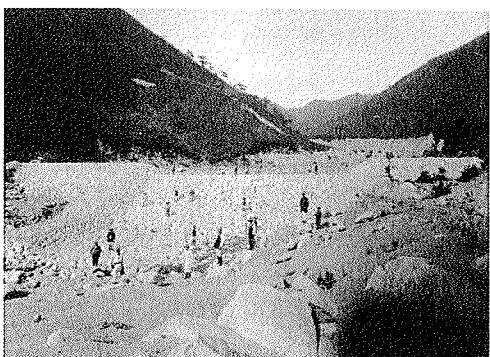
写真-2 完成状況(七号堰堤)

現地の各々の石積の積み方を観察すると、谷積で施工されており、当時の技術力の高さを見せつけられる。写真-2は最下流石積み堰堤の完成当時と現在であり、保全対象直上流堰堤として砂防上重要な機能を有していた。この写真から現在の側壁工のような構造が考えられていたと推測される。山脚固定を目的とする床固め工と待ち受け式の堰堤を組み合わせることにより、流域の保全を検討していた。写真-3は、屋敷入沢の流域見取図であるが、山腹工を中心とした工法と溪流の保全を目的とした工法の調和がうかがえる。
