鋼製透過型砂防えん堤の土石流捕捉状況に関する一考察

砂防鋼構造物研究会 ○筒井智照 石川信隆
(財)砂防・地すべり技術センター 嶋丈示

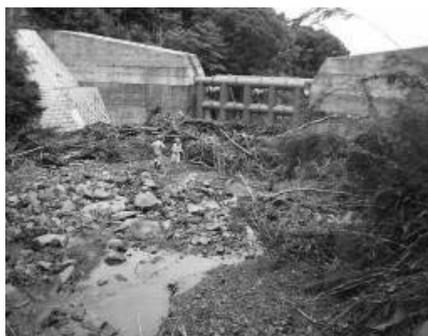
写真-1 礫と流木が混合した状態での捕捉状況
(国土交通省ホームページより)

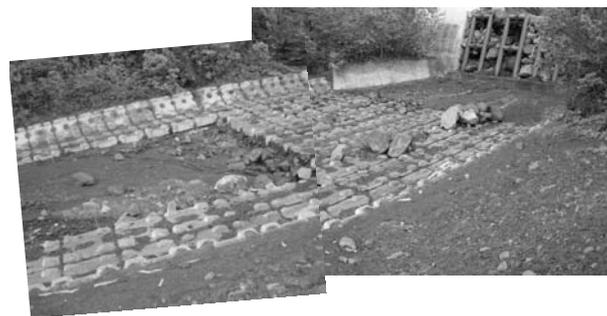
本えん堤付近の堆砂勾配は、上流側6~7°程度、下流側7~10°程度であった。上流側は、写真-2に示すように細粒分土砂も堆積しており、不透過型えん堤と同様の捕捉状況であることが確認された。また下流側は、写真-3に示すように1.4m程度の礫が数個点在している程度であり、巨礫の大部分は、本えん堤により捕捉されたものと考えられる。

写真-3 本えん堤の下流側堆砂状況

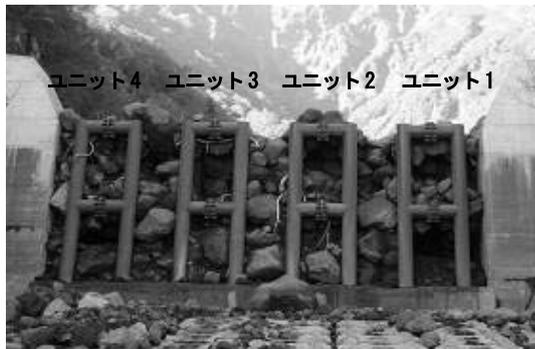
写真-4に雄忠志内川3号砂防ダムにおける透過部捕捉状況の全景を示す。

鋼管の鉛直純間隔は1.4mに設定されており、透過部全体にわたって礫が捕捉されている。透過部を閉塞している礫径は、鉛直純間隔1.4m程度の礫が数個確認できる程度であり、大部分は、0.50~1.0m程度の礫が噛合った状態で閉塞し、その上流には、小径の礫および土砂が堆積している状況である。このことより、本えん堤においては、礫のアーチアクションが効果的に発揮していることが確認された。

ユニット内の上部は、礫が堆積しているが、下部は、礫等による堆積が見られず、空洞状態となっている。このことより、上流部材により礫が閉塞し、その後、天端から落下し、上下流方向の梁部材の影響で礫が噛合ってユニットの上部に堆積したのものと考えられる。

写真-4 捕捉状況全景

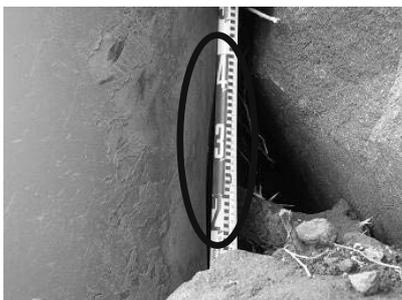
部材の損傷状況を調査した結果、ユニット4の下流柱材において、20mm程度の凹みが確認された(写真-5)。凹み量としては、4%程度であり、健全と判断できる凹み量10%以内²⁾に納まっているため、構造物の機能上、特に支障はないものと判断できる。

写真-5 ユニット4の損傷状況
