# 世界遺産区域内において発生した土石流に対する警戒避難体制の整備などについて

広島県 ○本家正博 藤本英治 大本直樹  
中電技術コンサルタント（株） 荒木義則 来須洋二 信井文明

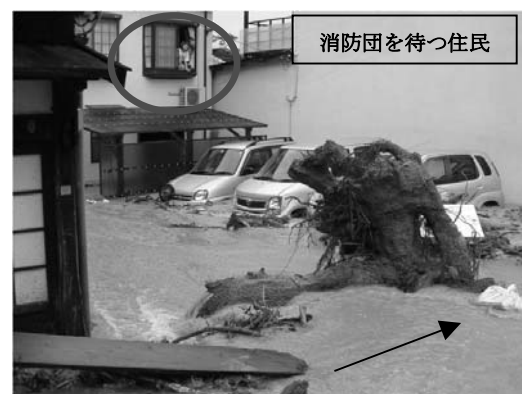
写真-2 土石流発生後の滝町地区の状況

宮島町（現廿日市市）は、台風14号により最大時間雨量：33mm（宮島観測局：9月6日21時～22時）、連続雨量：234mm（宮島観測局：9月6日3時～9月7日2時）の豪雨を被った。土石流は9月6日22時頃発生し、土石流の直撃を受けた滝町地区では約1.0m程土砂が堆積し、翌朝消防団などが救助に向かうまで自力で避難できない住民が数多く見受けられた。（写真-1）
