# 駒の湯温泉土石流災害に関する一考察

(財) 砂防・地すべり技術センター 池谷浩、○松井宗廣、道畑亮一  
国土技術政策総合研究所（前砂防・地すべり技術センター） 鈴木拓郎

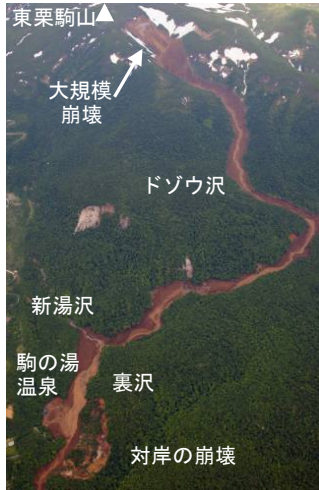
写真-1 土石流流下後の状況

土石流の発生源となったのは裏沢の支流ドゾウ沢上流の東栗駒山（標高1,434m）の東山腹斜面（標高1,360m付近）の大規模崩壊である（写真-1）。崩壊地から駒の湯温泉までの距離は4.8km、平均河床勾配は9.6°

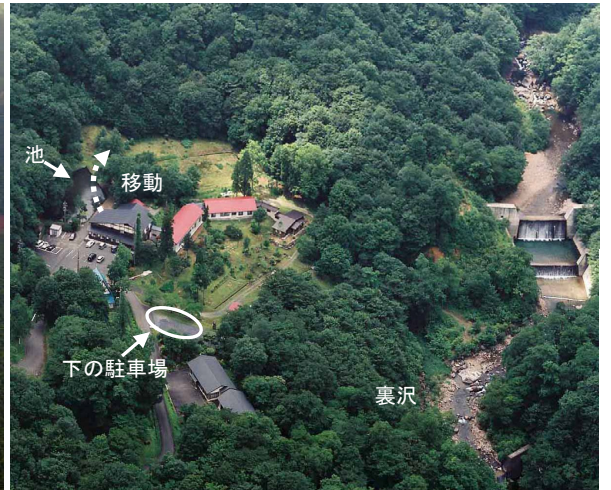
写真-2 災害前の駒の湯温泉（菅原昭夫氏提供）

（1/5.9）と急峻である<sup>1)</sup>。駒の湯温泉はドゾウ沢と新湯沢の合流点下流の裏沢右岸（写真-2）、標高約575m付近に位置している。

- 同氏は旅館事務室において地震を感じた。その後体験されたことについての主な証言と時間経過を表-1に示す。
- 地震の揺れが落ち着き、通路を確保するためロビーや廊下の倒壊したものを片付けていた時、離れの部屋に泊まっている宿泊客が駆けつけてきて、対岸が崩壊していることを告げられたので建物の外に出て見た。
  - 外で、旅館前の駐車場の20～30cmの地割れや一段低い駐車場（写真-2）に泥水が溜まり始めるのを見た。
  - 振り返ると、「建物の1階くらいの高さに盛り上がった土石流」が迫ってくるのが見えたので、危険を感じてすぐ建物に戻り、一番安全と思われた山側の部屋（洗濯室）に行った。
  - 洗濯部屋に駆け込んだ時、隣の部屋が順に壊されていく「ガシャ、ガシャ」という音を聞いた。
  - 間もなく壁とか瓦礫などが迫ってきて、挟まれそうになりながら建物ごと流された。
  - 一瞬建物が浮いた感じがした。建物ごと流された時の速度は人が歩くよりやや速い感じ。
  - 約30m離れたところに高さ1.5mくらいのマウンドがあり、建物はこれに引っかかって止まったと思う。池の上を通ったことになる（写真-2）。

- 離れの宿泊客の証言のタイミングから、対岸の崩壊は地震発生直後に発生した可能性が高いと考えられる。
- 氏が下の駐車場（写真-2）に泥水が溜まり始めたのを見たのは土石流ではなく、河道を塞いだ対岸の崩壊土砂の上の泥水を見たと考えられる。これは氏が泥水を現認した後に、振り返ったところ『建物の1階部分くらいの高さの盛り上がった土石流』が迫ってくるのを見て、危険を感じて建物に戻ったことから明らかである。
- 地震発生から、流された建物が止まるまでの合計の経過時間は、氏の証言によると6～9分間（表-1）程度となり、シミュレーション結果による到達時間（9分程度）と調和的である。
- 温泉付近の流速ベクトルは上流方向を示しており、旅館が上流方向に移動した事実と整合している。
- 建物が流される速度は人の歩速よりやや速い感じという証言や、土石流の痕跡が建物の1階部分にとどまっている事実から、計算結果の流速（2～3m/s）および水深（2～3m）も実現象とほぼ整合している。
- 駒の湯温泉の対岸（左岸側）の崩壊が無かった場合は、土石流の影響を受けなかった可能性が高い。
- 氏は外で『地響きの様な音』を聞いたと証言しているが、これは土石流の流下してくる音を聞いた可能性がある。
- 警戒避難の視点からは、対岸の崩壊と上流の崩壊の土石流化という2つの土砂移動現象が重なった特異なケースといえ、一般住民が自らこのような土砂移動現象を想像し、危険を感じて事前避難することは困難と考えられる。
- 建物の被災状況からすると、2階の方がより安全であったと考えられる。したがって、安全な場所への避難が間に合わない場合などには、2階への避難が次善の策として有力な手段となる可能性があると考えられる。
