## ブータン王国マンデ・チュ流域における氷河湖の現状

八千代エンジニアリング株式会社  
○竹島秀大、矢部義夫、南部尚昭、飯島伸幸  
ブータン国経済省地質鉱山局 K.S.Ghalley

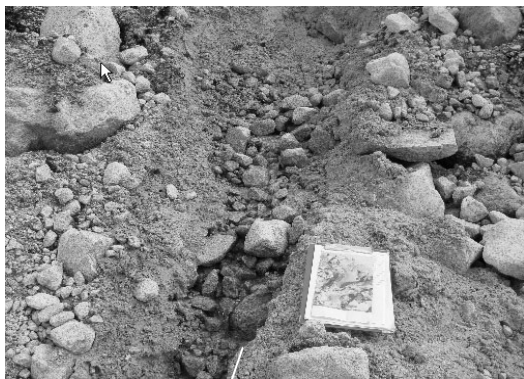
106 氷河湖は、マンデチュ流域で GLOF 発生危険性のある氷河湖の中で最も規模が大きい。また、背後の氷河（高さ約 400m）は、基岩にはりつくような状態で分布し（写真-2 参照）、クレバス（割れ目）・斜面崩壊なども確認されたため、氷河分離や氷河なだれが発生する可能性があると考えられる。さらに、モレーンは不等沈下・水のしみ出し等（写真-3 参照）が確認されたため、内部のアイスコアの融解が進行している可能性がある。

写真-3 左岸モレーンからの水のしみ出し

※矢印横の紙は A4 サイズ

このように、106 氷河湖は岩田の指摘する条件を全て満たしており、GLOF 発生危険度は高いと考えられる。

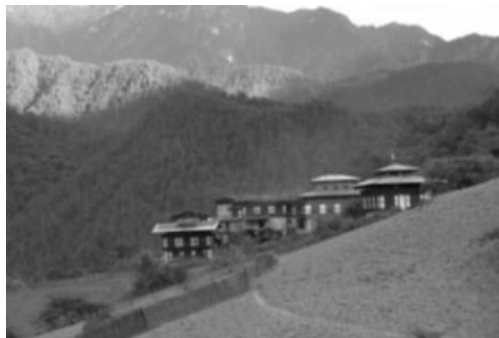
写真-4 マンデチュ流域最上流集落 ジョンタン

上記範囲では集落が 14 あり、基本的にはマンデチュからの比高が数十 m の斜面中腹に位置する（写真-4 参照）が、ジザム集落(小学校やヌビ郡の官庁機能が集中)のみ河床との比高が 2～10m と小さい。水田や畑等の耕作地は河床近傍の小規模な平坦地に広がっている。また、トンサ周辺にはこの付近唯一の幹線道路である国道が通る橋梁や、観光スポットとなっている伝統的橋梁がマンデチュに架かっている。
