# 砂量標によって河床変動及び山腹侵食の調査資料の紹介と分析

近畿技術コンサルタント（株） 杉本良作

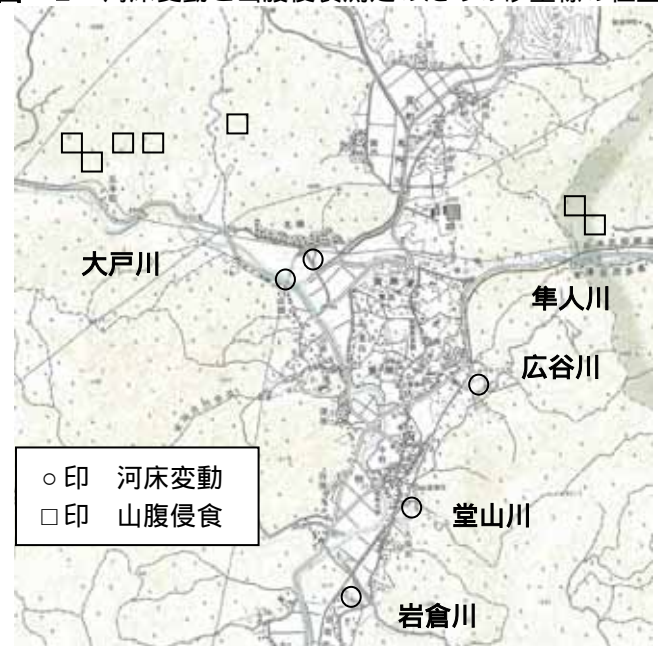
図 - 2 河床変動と山腹侵食測定のための砂量標の位置

岩倉川の記録は明治 12 年 11 月より同年 5 月 22 日まで期間 3 年 6 ヶ月で「減 貳 尺 貳 寸（年平均 10cm 以下）」同 16 年 7 月より 16 年 9 月までの 2 ヶ月間で「増 5 分（月平均 1.5cm）」となっている。図 - 1 に示すように観測に当たっては、本杭の他に控杭も設置して観測の継続性を保つ工夫が感じられる。図 - 2 からは明治の砂量標の位置は周辺に田畑がある溪流の出口にあり、河床変動の計測を目的に設置されていた事が推定できる。
