# 土石流画像解析の自動化に関する試行事例

国土交通省松本砂防事務所 神野忠広、長谷川達也、石田哲也  
株式会社パスコ ○本田 健、横田 浩、野田敦夫

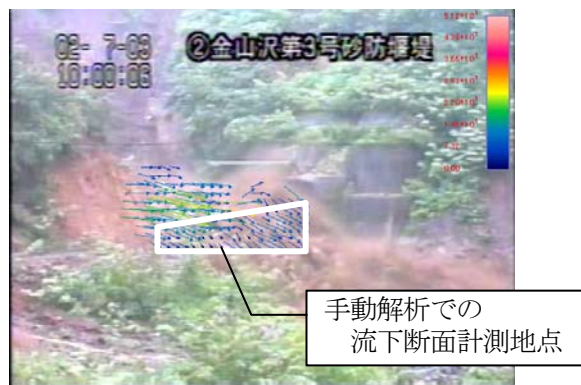
図5 浦川での流下断面の誤検知の例

一方、浦川についてみると手動解析で確認された土石流フロント部は、流速の閾値を変化させてもPIV解析では検知できなかった。後続流をみると流速の閾値を10m/s以上とした場合に手動解析の流下断面積と概ね一致するが、図2で示したようにピーク時の平均流速でも10m/s未満であることを踏まえると、流下断面は検知できなかったと考えられる。

今回解析したVTRは、流下断面計測地点の背後にある流れが見えており、この部分の流速も流下断面として検知していると考えられる。よって、PIVで流下断面を検知する場合、撮影範囲や計測領域等を慎重に設定する必要がある。
