岩手宮城内陸地震における流動距離の長い崩壊地の特性

山地防災研究所 ○櫻井正明
環境地質 稲垣秀輝
応用地質 上野將司
山梨大学 後藤 聡

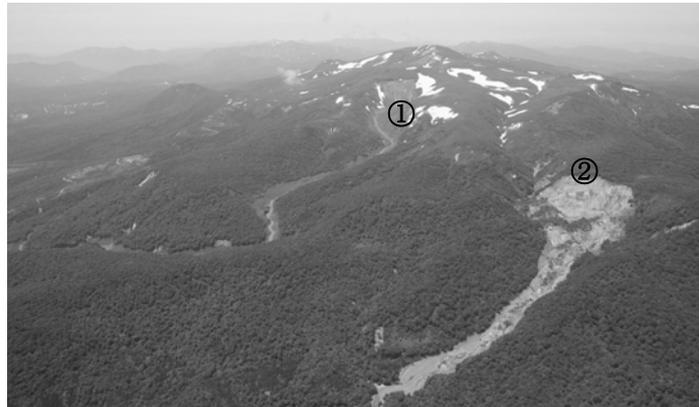
写真-2 崩壊地と土石流の流下痕跡

(提供：東北森林管理局) ①ドゾウ沢地区②産女沢地区

ドゾウ沢源頭(標高 1300m 付近)に発生した崩壊地で、崩土が両岸に乗り上げながら流下し土石流化して、下流の駒ノ湯温泉まで到達したために、死者・行方不明者 7 名の災害を引き起した。

産女沢右岸(標高 1000m 付近)にある古い崩壊地形内に発生した崩壊地で、崩土は、対岸に乗り上げて本流を堰き止め堰止湖を形成した。また、崩土の一部は本流を流下して、途中で多量の土砂を流山状に残しながら、土石流化して、下流を横断する林道の橋梁を流失させた。

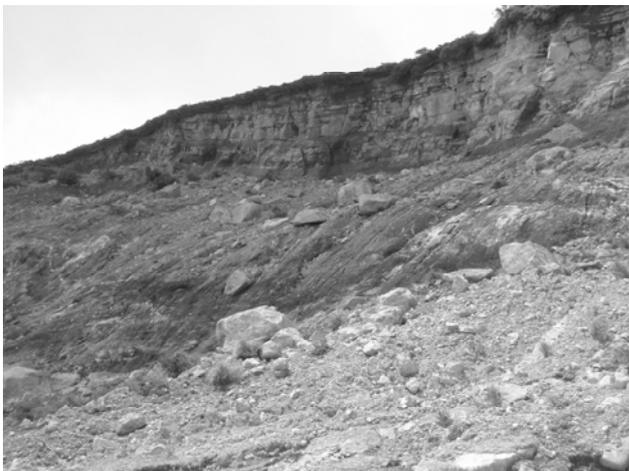
写真-3 ドゾウ沢源頭の崩壊地(ドゾウ沢地区)
滑落崖を形成する安山岩溶岩層が厚い範囲が崩落した。

崩壊地の規模は、長さ 400m、幅 300m 程度であり、頭部滑落崖は 10m 程度の高さがあるものの、斜面中ほどから下部の崩壊深は、1~3m 程度である。地質は、上位が亀裂の多い安山岩溶岩であり、下位が熱水変質を受けた凝灰角礫岩(炭化した木片を含む)である。安山岩溶岩層の崩落物は岩塊(最大径 3m 程度)であるが、ほとんどが崩壊地内の斜面にとどまっており、流動化した崩土は凝灰角礫岩層の崩土である(写真—3 参照)。

凝灰角礫岩は不透水層となっており、安山岩溶岩の基底からは真夏でも湧水が見られる。なお、この湧水については、採水を行って水質分析を実施した。

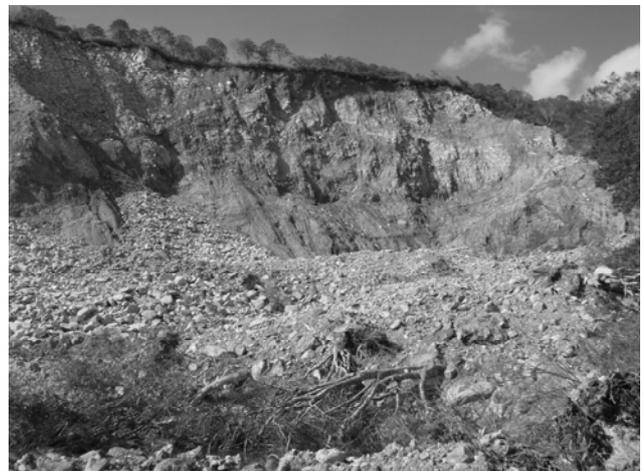
写真-4 産女沢左岸の崩壊地(産女沢地区)
滑落崖中段の地質境界から多量の湧水が見られる。

滑落崖の安山岩溶岩と凝灰角礫岩の間からは、多量の湧水が見られ、災害直後に撮影された空中写真でも確認できる(写真-4参照)。なお、この湧水については、採水を行って水質分析を実施した。

崩壊地の規模は、長さ400m、幅400m程度であるが、滑落崖の規模は100m近くあり、崩壊深も数十mにおよぶと見られる。地質は、上位が自破砕した安山岩溶岩であり、下位が凝灰角礫岩である。崩落した安山岩溶岩の岩塊(最大径5m程度)は、崩壊地内に崖錐を形成している。また、流下した崩土は、ほとんどが凝灰角礫岩のものであり、下流0.6km付近までは、土塊があまり攪乱されずに移動して流山状に堆積している。
