河道閉塞緊急監視のための土研式投下型水位観測ブイ

独) 土木研究所 伊藤洋輔、山越隆雄、田村圭司
国土交通省北上川下流河川事務所 成田秋義、高橋伸忠

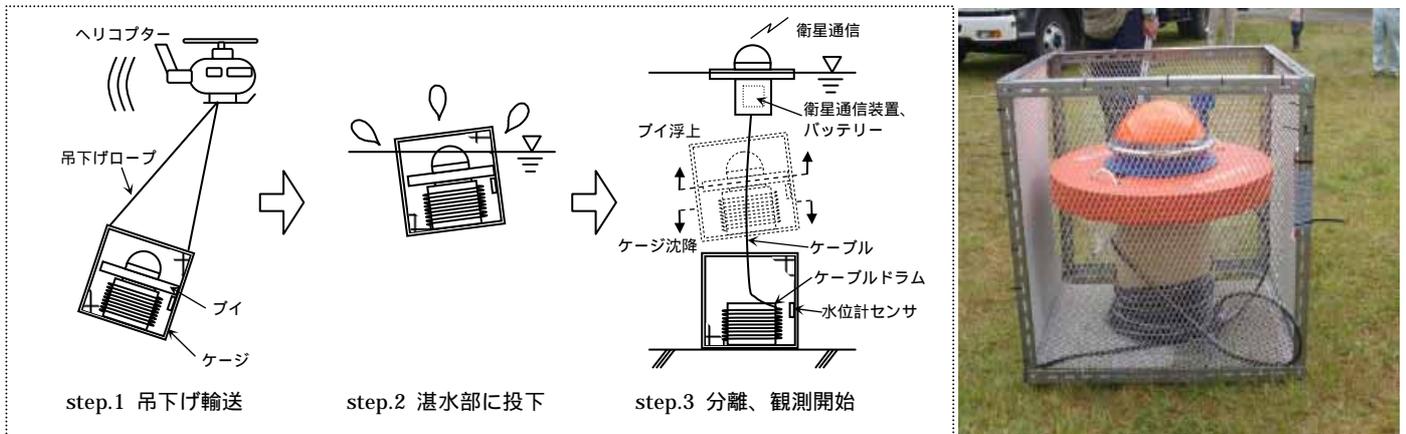
投下型水位観測ブイは、衛星通信装置及びバッテリーを搭載したブイと、水位センサ及びケーブルを搭載したケージ部から構成される。使用前は、ブイとケージは固定されておりヘリコプターで空輸可能な形となっているが、水中投下後は固定が解除されて両者は分離し、ケージは河床に沈むとともにブイは水面に浮かぶ。また、ケーブルは水深に応じた長さが繰り出される。これらの設置作業は、迅速かつ安全に行うことができる。また、水位計は水圧検知タイプによって河床のケージ部からの水深値を測定し、測定データは低軌道周回衛星通信システムにより遠方伝送を行い、電源は小型バッテリーで 3 ヶ月程度運用可能である。全体形状は、約 800×800×800mm とコンパクトである。なお、機器コストは、従来の観測機器（水位計 + 衛星伝送装置）に比して 1/3 で済む。

図-1 投下型水位観測ブイの使用概要(左)と外観写真(右)

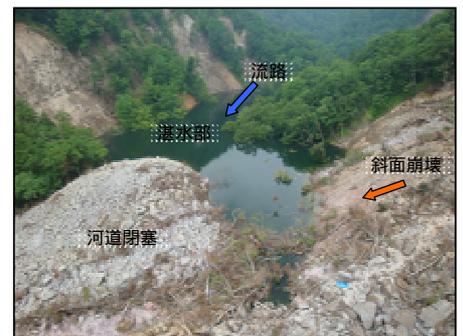
湯浜地区は宮城県の上流部に位置し、震源から約 20km 離れている。地震動により左岸斜面で深層崩壊が発生して、迫川河道を 40m の高さで閉塞し、直ちに湛水部が形成された(図-2 参照)。このため二次災害発生防止上、河道閉塞部の監視の必要性が生じたが、道路の寸断、急峻な地形により地上からのアクセスが困難であり、地上での人力施工・調整を要する従来型の観測機器の早急な設置は困難と判断された。このため、今回開発した投下型水位観測ブイを設置することになった。

図-2 湯浜地区の状況

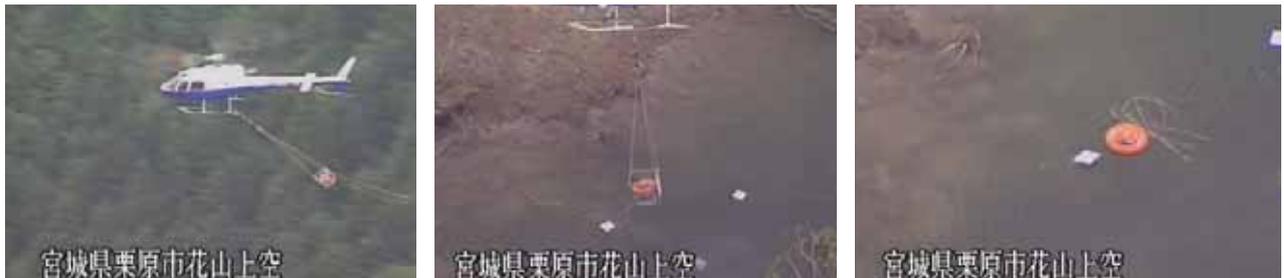
湯浜地区に到着後、投下地点を決定するために、ロープの両端に浮きと錘をつないだ簡易な測深器具をヘリコプターから水面に投げ入れて適当な水深の地点を探した。これは、今回用いた水位計の測定可能範囲が10mであるため、水深が大き過ぎる地点に投下してしまうと増水時に測定上限を超えてしまうためである。投下地点を決めた後、ヘリコプターを水面上約10mまで降下させて投下型水位観測ブイを着水させた。そして、ケージは河床に沈下するとともにブイはケージから離脱し水面に浮上して、想定した観測姿勢へと移行することができた。また、直ちに水位測定・衛星通信を開始することを確認した。

図-3 設置作業の状況

まず、機外の荷吊りが可能な小型ヘリコプターに投下型水位観測ブイを吊り、花山ダム湖畔に臨時設置されたヘリポートから約18km離れた湯浜地区まで空輸した。空輸中、投下型水位観測ブイは約45°程度後方に靡いた状態であったが振動したり飛散したりすることはなく、安定した輸送性を確認することができた。

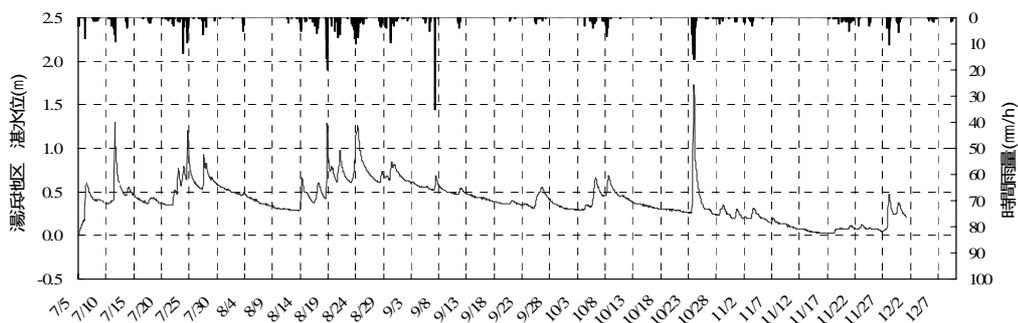
投下型水位観測ブイにより観測されたデータを図-4に示す。降雨時の流入量増加に伴う湛水位変化を容易に把握でき、河道閉塞の監視上非常に重要な情報を得ることができた。観測データは東北地方整備局に随時伝送され、防災情報として活用された。

図-4 観測された水位データ

7月24日：0時26分に発生した岩手県北部沿岸地震（M6.8）の発生と同時に、水位0.5m急上昇した。地震動によりケージ部が傾いて水位計センサの設置深度が下がったものと思われる（グラフではずれ補正済み）。

10月24日：低気圧の影響により強い雨があり、3時～13時にかけて水位が約1.5m上昇し、最高水位である4.49mを記録したが、その後出水前の平水位レベルに戻ったため、閉塞部の決壊等はないと判断された。
